## SAVE車輛查定認證書

加盟車商名稱 鴻揚汽車 認證書序號 A070425110305

車輛廠牌: TOYOTA	出廠年月: 201308	車輛型式: YARIS
排檔型式: 自排	傳動方式: 2WD	車身號碼: NCP9191*****
車門數: 5	排氣量: 1497 CC	引擎號碼: Y8*****

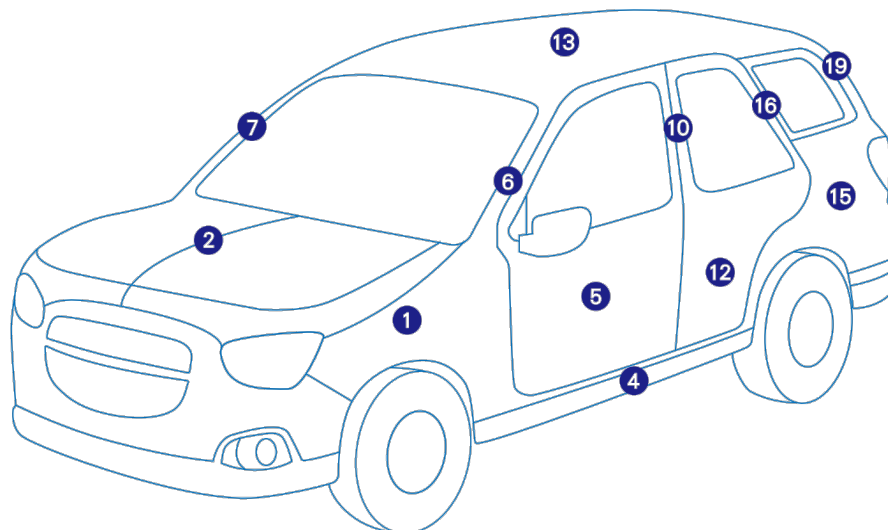
#### 車身外觀鈹修與更換註記

| 1. 左前葉子板 有更換 | 2. 引擎蓋 | 3. 右前葉子板 |
| 7. 右前A柱外板 | 8. 右前門 | 9. 右戶定外板 有鈹修 |
| 16. 左後C柱外板 | 17. 右後C柱外板 | 18. 右後葉子板 有鈹修 |

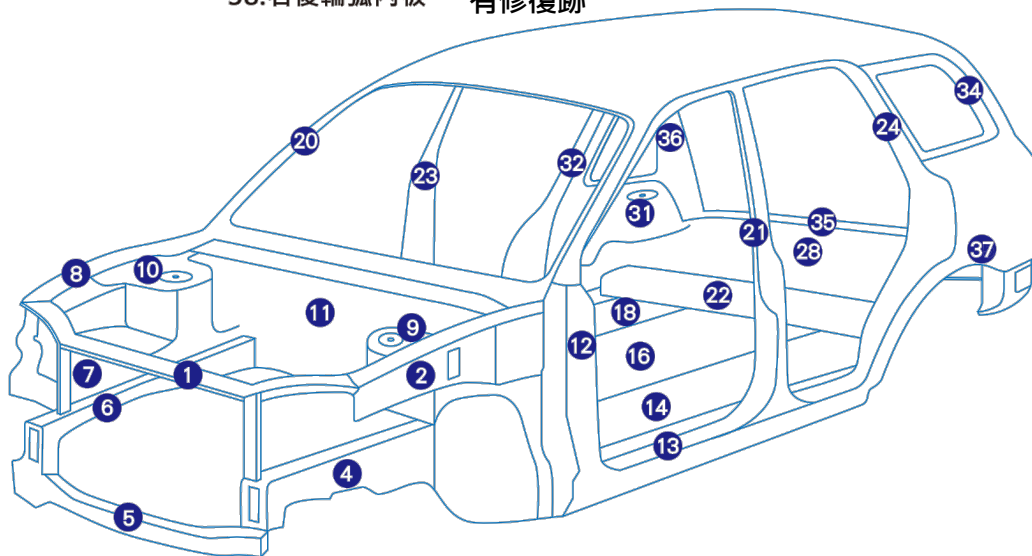
#### 車體結構損傷與修復註記

| 1. 水箱上支架 | 2. 左前劍尾 | 3. 左前避震器座前端 | 有修復跡 |
| 4. 左前車大樑 有損傷痕 | 5. 水箱下支架 | 6. 右前車大樑 | |
| 37. 左後輪弧內板 | 38. 右後輪弧內板 有修復跡 | | |
