## SAVE車輛查定認證書

加盟車商名稱 東昇汽車 認證書序號 G064325092203

車輛廠牌: TOYOTA	出廠年月: 201402	車輛型式: WISH
排檔型式: 手自排	傳動方式: 2WD	車身號碼: ZGE2160*****
車門數: 5	排氣量: 1987 CC	引擎號碼: 3ZR3*****

## SAVE認證車輛查驗報告

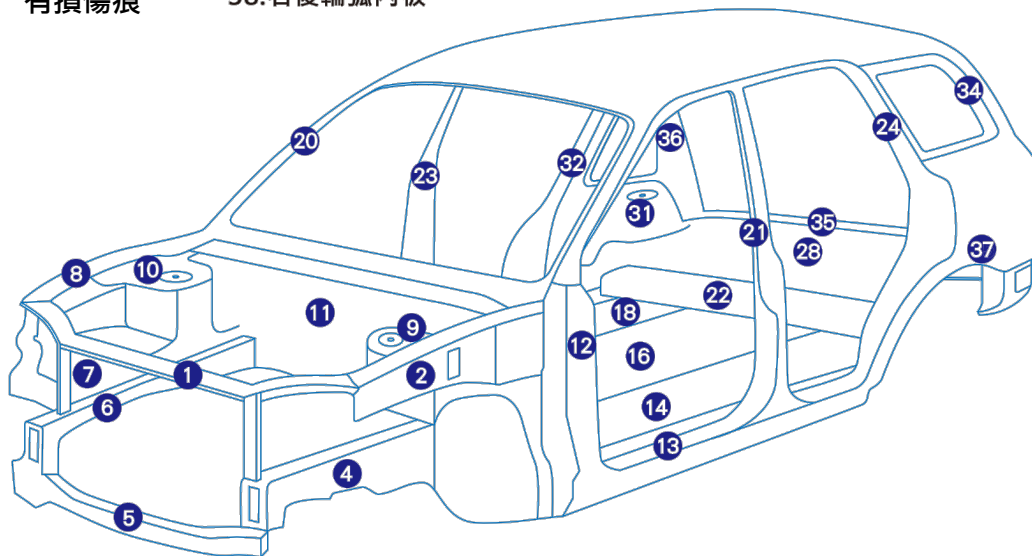
#### 車體結構損傷與修復註記

- 一、本車經SAVE認證車聯盟專業查定人員針對認證項目進行鑑定，並依據查定結果開立SAVE車輛認證檢測報告書
- 二、SAVE認證項目:
  - 1.車輛是否遭受泡水查定認證。
  - 2.車身號碼/引擎號碼是否異常查定認證。
  - 3.車身骨架結構是否有修復歷查定認證。
- 三、SAVE認證結果:
  - 1.本車車骨架主結構無修復跡。
  - 2.本車無車身/引擎號碼異常之情事。
  - 3.本車無遭受泡水之情事。
- 四、車骨架結構修復歷查定報告:
  - 1.水箱上支架、右前內龜前鈑、左後輪弧內板有修復跡。
- 五、其他溫馨提醒:
  - 無。

| 1. 水箱上支架 | 有修復跡 | 2. 左前劍尾 | 3. 左前避震器座前端 |
| 7. 右前避震器座前端 | 有修復跡 | 8. 右前劍尾 | 9. 左前避震器座 |
| 37. 左後輪弧內板 | 有損傷痕 | 38. 右後輪弧內板 | |
