# 裕隆集團 - 行將企業

## SAVE車輛查定認證書

加盟車商名稱 富捷車業 認證書序號 G069025091704

車輛廠牌: TOYOTA	出廠年月: 201412	車輛型式: ALTIS
排檔型式: 手自排	傳動方式: 2WD	車身號碼: ZRE17255*****
車門數: 4	排氣量: 1798 CC	引擎號碼: 2ZRY1*****

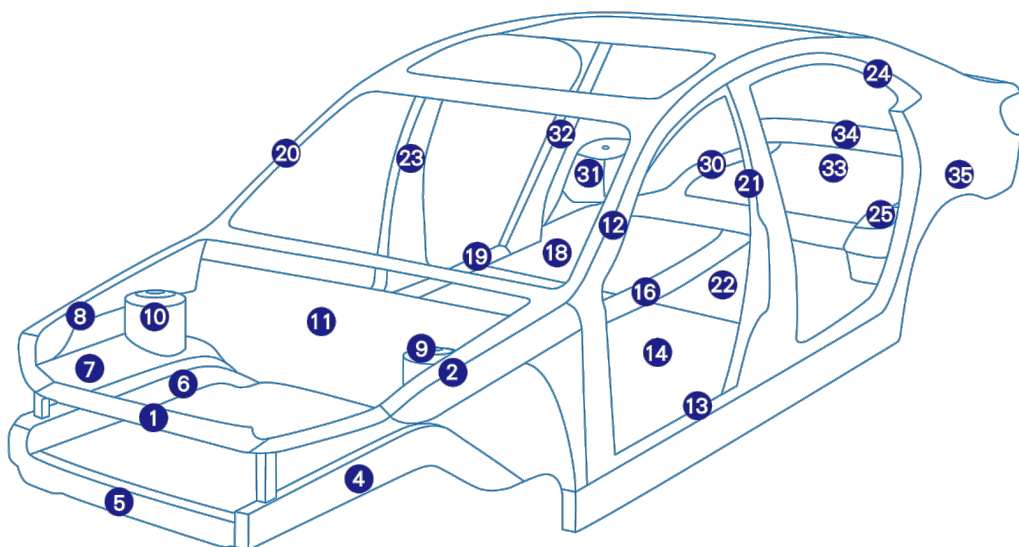
#### 車體結構損傷與修復註記

| 1. 水箱上支架 有修復跡 | 2. 左前劍尾 | 3. 左前避震器座前端 |
| 4. 左前車大樑 | 5. 水箱下支架 有修復跡 | 6. 右前車大樑 |
