## SAVE車輛查定認證書

加盟車商名稱 第一汽車 認證書序號 G070025091801

車輛廠牌: HYUNDAI	出廠年月: 202110	車輛型式: PORTER
排檔型式: 手自排	傳動方式: 2WD	車身號碼: RFHRDC2KBMS0*****
車門數: 2	排氣量: 2497 CC	引擎號碼: D4CBM2*****

鑑定日期 2025/09/18

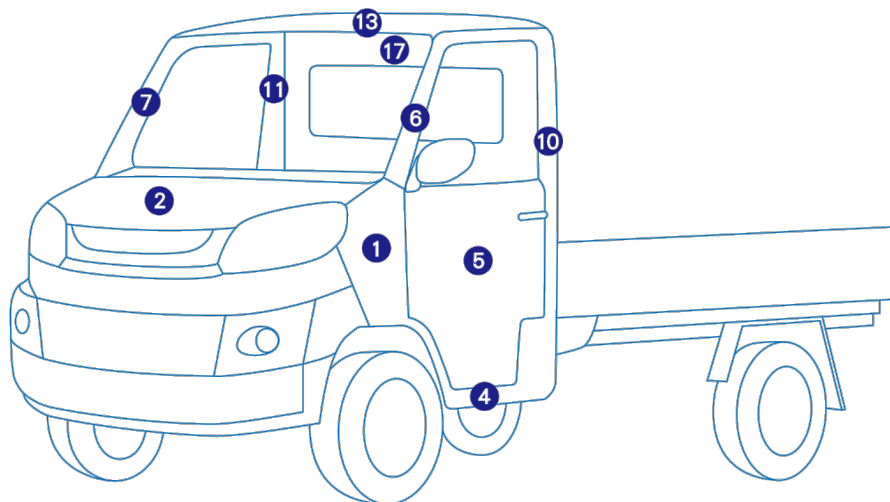
#### 車身外觀鈹修與更換註記

| 1. 左前葉子板 有更換 | 2. 前面板 有鈹修 | 3. 右前葉子板 |
