SAVE車輛查定認證書

加盟車商名稱 元氣汽車 認證書序號 A070425122608

車輛廠牌: MITSUBISHI 出廠年月: 200708 車輛型式: SAVRIN
排檔型式: 手自排 傳動方式: 2WD 車身號碼: D50*****
車門數: 5 排氣量: 2378 CC 引擎號碼: 4G69U0*****

SAVE認證車輛查驗報告

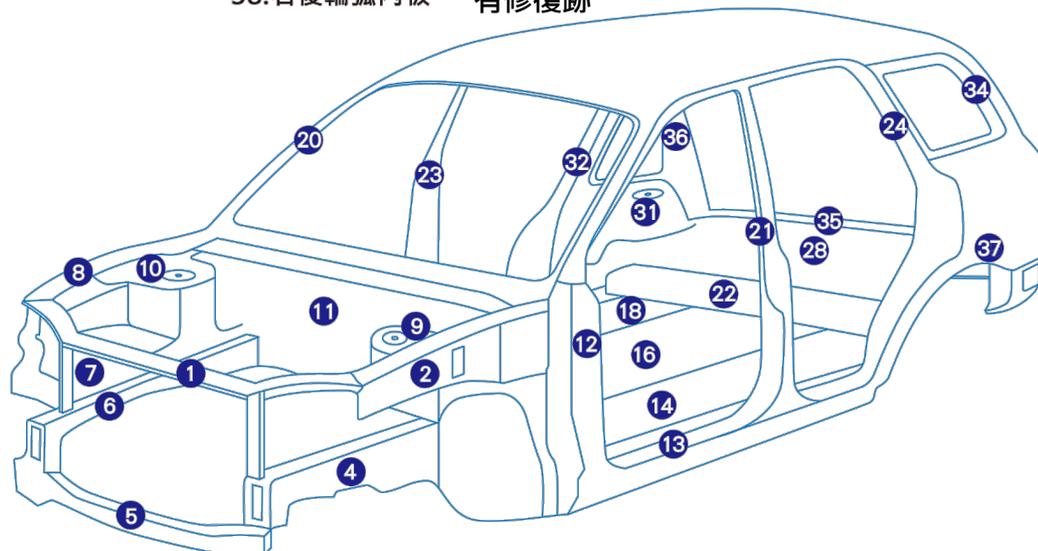
車體結構損傷與修復註記

- 一、本車經SAVE認證車聯盟專業查定人員針對認證項目進行鑑定，並依據查定結果開立SAVE車輛認證檢測報告書
- 二、SAVE認證項目:
 - 1.車輛是否遭受泡水查定認證。
 - 2.車身號碼/引擎號碼是否異常查定認證。
 - 3.車身骨架結構是否有修復歷查定認證。
- 三、SAVE認證結果:
 - 1.本車車骨架主結構無修復跡。
 - 2.本車無車身/引擎號碼異常之情事。
 - 3.本車無遭受泡水之情事。
- 四、車骨架結構修復歷查定報告:
 - 1.水箱上支架、右後輪弧內板有修復跡。
- 五、其他溫馨提醒:

| 1. 水箱上支架 有修復跡 | 2. 左前劍尾 | 3. 左前避震器座前端 |
| 37. 左後輪弧內板 | 38. 右後輪弧內板 有修復跡 | |
