## SAVE車輛查定認證書

加盟車商名稱 辛巴克汽車 認證書序號 D016025102205

車輛廠牌: SUZUKI	出廠年月: 201306	車輛型式: SWIFT
排檔型式: 手自排	傳動方式: 2WD	車身號碼: JSAFZC82S001*****
車門數: 5	排氣量: 1372 CC	引擎號碼:

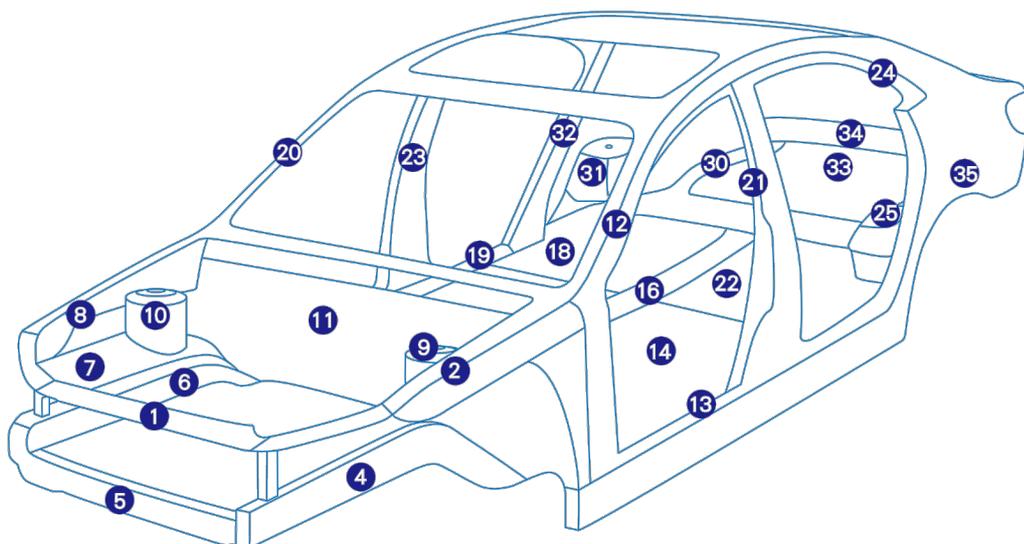
#### 車體結構損傷與修復註記

- 一、本車經SAVE認證車聯盟專業查定人員針對認證項目進行鑑定，並依據查定結果開立SAVE車輛認證檢測報告書
- 二、SAVE認證項目:
  - 1.車輛是否遭受泡水查定認證。
  - 2.車身號碼/引擎號碼是否異常查定認證。
  - 3.車身骨架結構是否有修復歷查定認證。
- 三、SAVE認證結果:
  - 1.本車車骨架主結構無修復跡。
  - 2.本車無車身/引擎號碼異常之情事。
  - 3.本車無遭受泡水之情事。
- 四、車骨架結構修復歷查定報告:
  - 1.右後輪弧內板有修復跡。
- 五、其他溫馨提醒:

| 34. 後尾板 | 35. 左後輪弧內板 | 36. 右後輪弧內板 有損傷痕 |
