## SAVE車輛查定認證書

加盟車商名稱 小象汽車 認證書序號 A901325110305

車輛廠牌: TOYOTA 出廠年月: 202108 車輛型式: COROLLA CROSS  
排檔型式: 手自排 傳動方式: 2WD 車身號碼: ZSG1003\*\*\*\*\*  
車門數: 5 排氣量: 1798 CC 引擎號碼: 2ZRY7\*\*\*\*\*

鑑定日期 2025/11/03

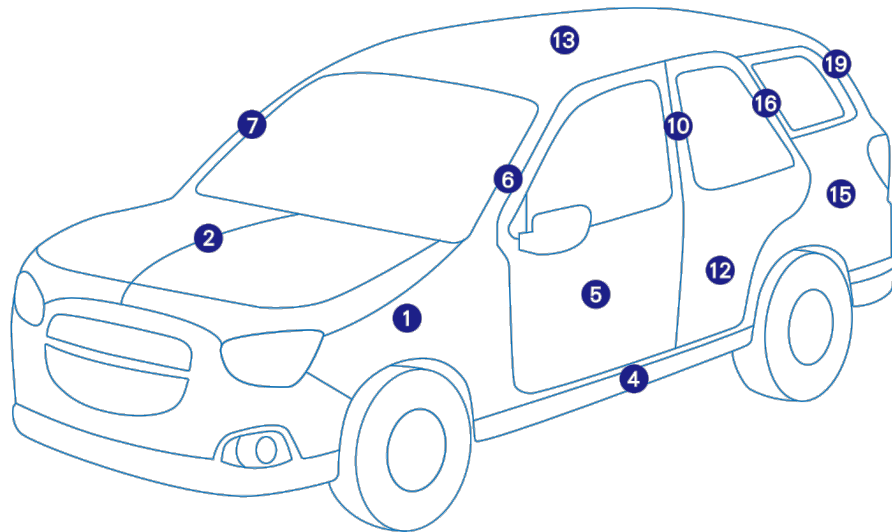
#### 車身外觀鈹修與更換註記

※若有鈹修或更換如上述註記，無異常則空白不註記。
