SAVE車輛查定認證書

加盟車商名稱 立成汽車 認證書序號 A067125110101

車輛廠牌: HONDA	出廠年月: 201909	車輛型式: HR-V
排檔型式: 手自排	傳動方式: 2WD	車身號碼: RKTRU5870LF1*****
車門數: 5	排氣量: 1799 CC	引擎號碼: R18ZJ46*****

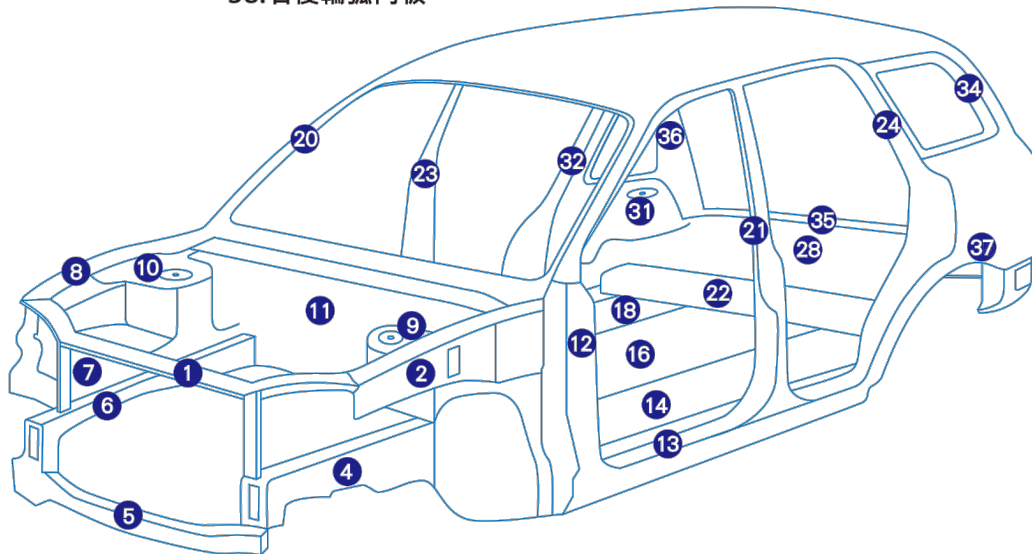
車體結構損傷與修復註記

| 4. 左前車大樑 有損傷痕 | 5. 水箱下支架 | 6. 右前車大樑 有損傷痕 |
