SAVE車輛查定認證書

加盟車商名稱 隆億汽車 認證書序號 G069025112105

車輛廠牌: NISSAN	出廠年月: 201108	車輛型式: LIVINA
排檔型式: 自排	傳動方式: 2WD	車身號碼: L10GMB0*****
車門數: 5	排氣量: 1598 CC	引擎號碼: HR1683*****

SAVE認證車輛查驗報告

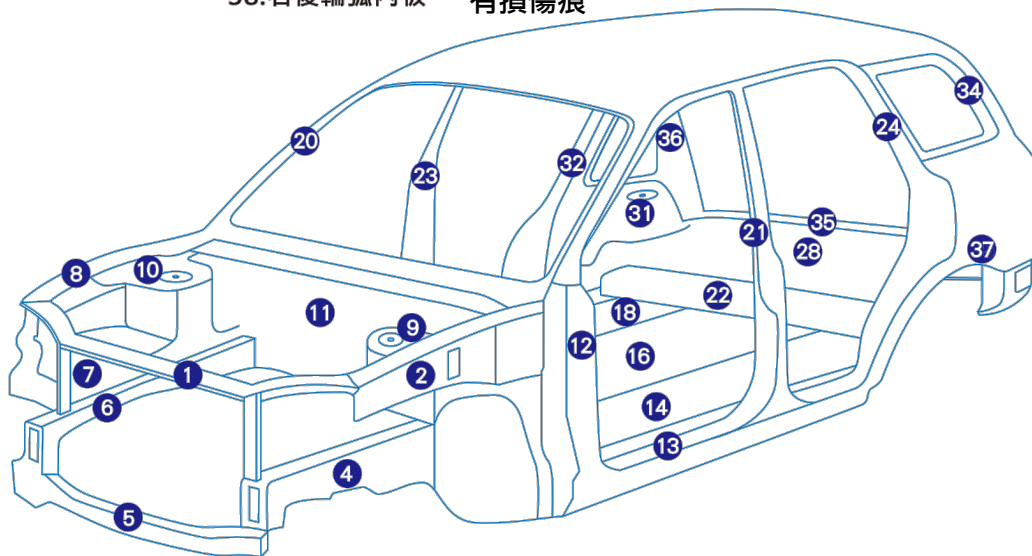
車體結構損傷與修復註記

- 一、本車經SAVE認證車聯盟專業查定人員針對認證項目進行鑑定，並依據查定結果開立SAVE車輛認證檢測報告書
- 二、SAVE認證項目:
 - 1.車輛是否遭受泡水查定認證。
 - 2.車身號碼/引擎號碼是否異常查定認證。
 - 3.車身骨架結構是否有修復歷查定認證。
- 三、SAVE認證結果:
 - 1.本車車骨架主結構無修復跡。
 - 2.本車無車身/引擎號碼異常之情事。
 - 3.本車無遭受泡水之情事。
- 四、車骨架結構修復歷查定報告:
 - 1.右後輪弧內板有修復跡。
- 五、其他溫馨提醒:

| 37. 左後輪弧內板 | 38. 右後輪弧內板 | |

有損傷痕
