SAVE車輛查定認證書

加盟車商名稱 富祥汽車 認證書序號 G076525121503

車輛廠牌: HYUNDAI	出廠年月: 202006	車輛型式: ELANTRA
排檔型式: 手自排	傳動方式: 2WD	車身號碼: RFHDI41CBLS0*****
車門數: 4	排氣量: 1591 CC	引擎號碼: G4FGKU0*****

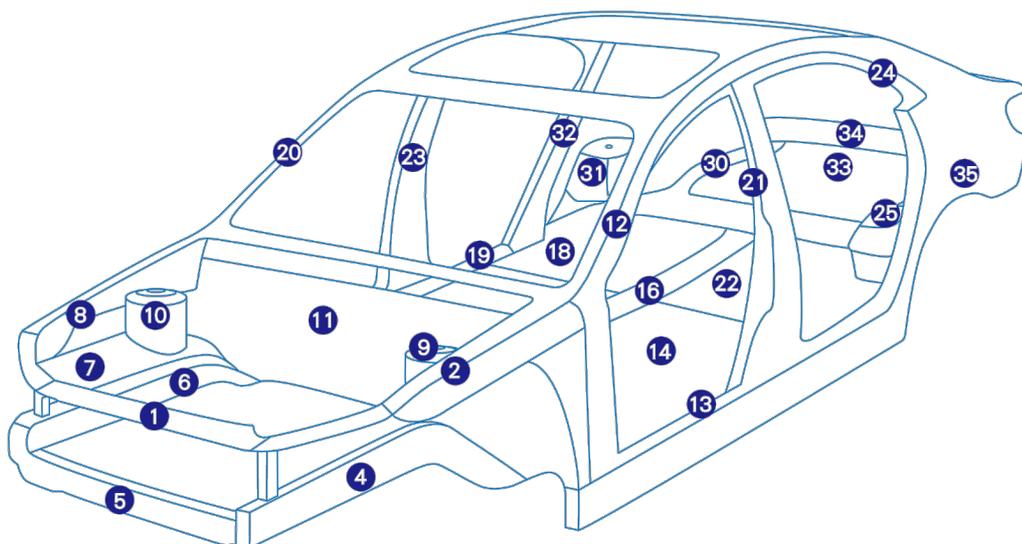
車體結構損傷與修復註記

- 一、本車經SAVE認證車聯盟專業查定人員針對認證項目進行鑑定，並依據查定結果開立SAVE車輛認證檢測報告書
- 二、SAVE認證項目:
 - 1.車輛是否遭受泡水查定認證。
 - 2.車身號碼/引擎號碼是否異常查定認證。
 - 3.車身骨架結構是否有修復歷查定認證。
- 三、SAVE認證結果:
 - 1.本車車骨架結構無任何修復跡，且外觀鈑件無更換。
 - 2.本車無車身/引擎號碼異常之情事。
 - 3.本車無遭受泡水之情事。
- 四、車骨架結構修復歷查定報告:
 - 1.備胎室底板有凹陷跡。
- 五、其他溫馨提醒:

- 有損傷痕
