## SAVE車輛查定認證書

加盟車商名稱 海川汽車 認證書序號 A901325121017

車輛廠牌: TOYOTA	出廠年月: 201608	車輛型式: YARIS
排檔型式: 手自排	傳動方式: 2WD	車身號碼: NSP15140*****
車門數: 5	排氣量: 1496 CC	引擎號碼: 2NRX0*****

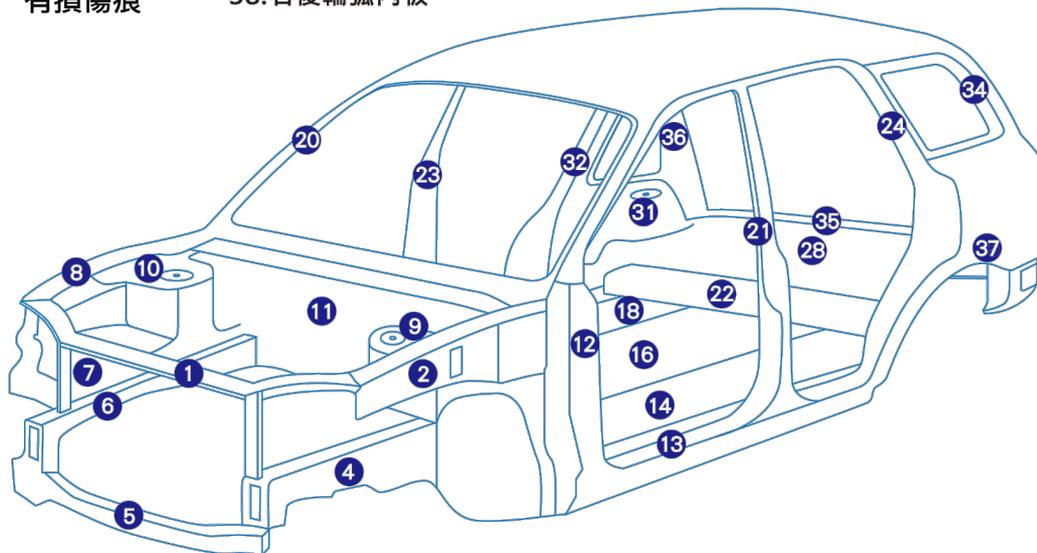
#### 車體結構損傷與修復註記

| 1. 水箱上支架 | 有損傷痕 | 2. 左前劍尾 | | 3. 左前避震器座前端 |
| 4. 左前車大樑 | | 5. 水箱下支架 | 有損傷痕 | 6. 右前車大樑 |
| 37. 左後輪弧內板 | 有損傷痕 | 38. 右後輪弧內板 | | |
