## SAVE車輛查定認證書

加盟車商名稱 力捷車業 認證書序號 A901325121206

車輛廠牌: AUDI	出廠年月: 201907	車輛型式: A3
排檔型式: 手自排	傳動方式: 2WD	車身號碼: WAUZZZ8VXKA1*****
車門數: 5	排氣量: 1395 CC	引擎號碼:

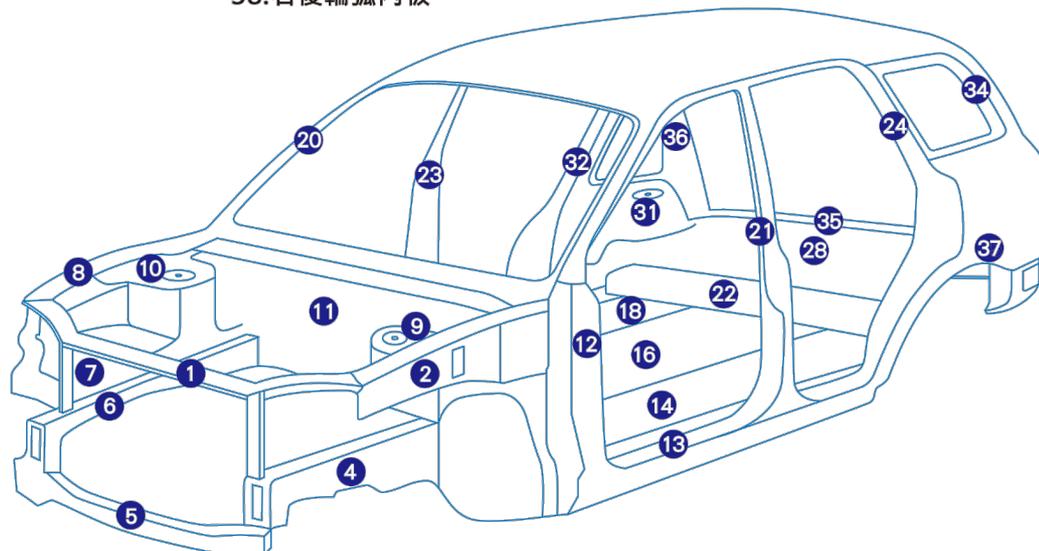
#### 車體結構損傷與修復註記

- 一、本車經SAVE認證車聯盟專業查定人員針對認證項目進行鑑定，並依據查定結果開立SAVE車輛認證檢測報告書
- 二、SAVE認證項目:
  - 1.車輛是否遭受泡水查定認證。
  - 2.車身號碼/引擎號碼是否異常查定認證。
  - 3.車身骨架結構是否有修復歷查定認證。
- 三、SAVE認證結果:
  - 1.本車車骨架主結構無修復跡。
  - 2.本車無車身/引擎號碼異常之情事。
  - 3.本車無遭受泡水之情事。
- 四、車骨架結構修復歷查定報告:
  - 1.水箱上支架有修復跡。
- 五、其他溫馨提醒:

| 1. 水箱上支架 有修復跡 | 2. 左前劍尾 | 3. 左前避震器座前端 |
| 4. 左前車大樑 | 5. 水箱下支架 有修復跡 | 6. 右前車大樑 |
