# 裕隆集團 - 行將企業

## SAVE車輛查定認證書

加盟車商名稱 品森車業 認證書序號 A067125121214

車輛廠牌: MAZDA	出廠年月: 201803	車輛型式: MAZDA 3
排檔型式: 自排	傳動方式: 2WD	車身號碼: JM7BN3277012*****
車門數: 4	排氣量: 1998 CC	引擎號碼:

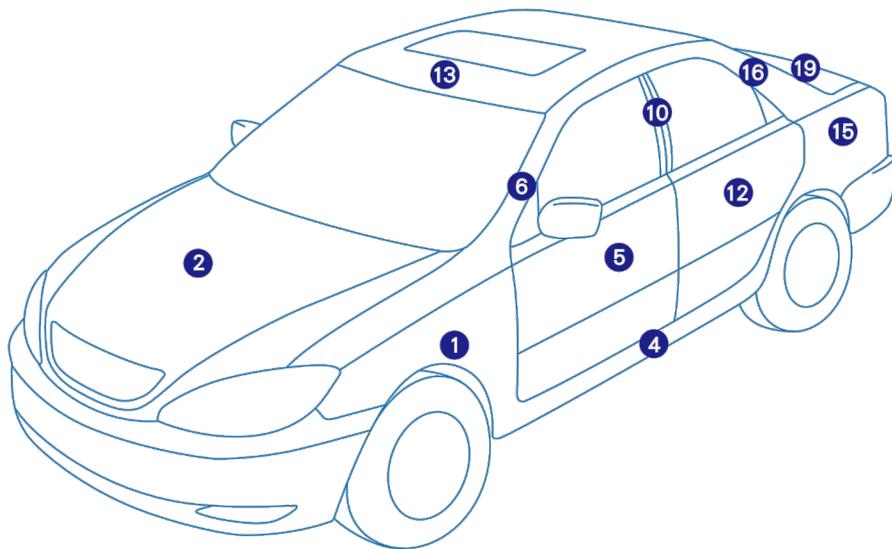
#### 車身外觀鈹修與更換註記

| 13. 車頂 | 14. 右後門 有更換 | 15. 左後葉子板 |
| 16. 左後C柱外板 | 17. 右後C柱外板 | 18. 右後葉子板 有鈹修 |
