## SAVE車輛查定認證書

加盟車商名稱 翊盛國際汽車 認證書序號 A901325121710

車輛廠牌: BMW	出廠年月: 201307	車輛型式: 328
排檔型式: 手自排	傳動方式: 2WD	車身號碼: WBA3C1C55EK1*****
車門數: 4	排氣量: 1997 CC	引擎號碼:

## SAVE認證車輛查驗報告

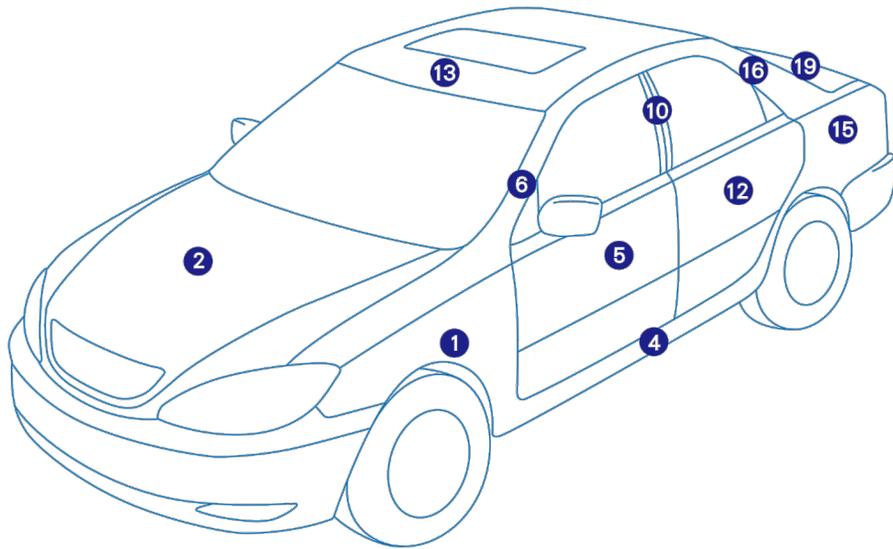
#### 車身外觀鈹修與更換註記

| 1. 左前葉子板 | 2. 引擎蓋 有鈹修 | 3. 右前葉子板 |
