SAVE車輛查定認證書

加盟車商名稱 澄駒國際車業 認證書序號 A067125122405

| 車輛廠牌: BENZ | 出廠年月: 201409 | 車輛型式: CLA250 |

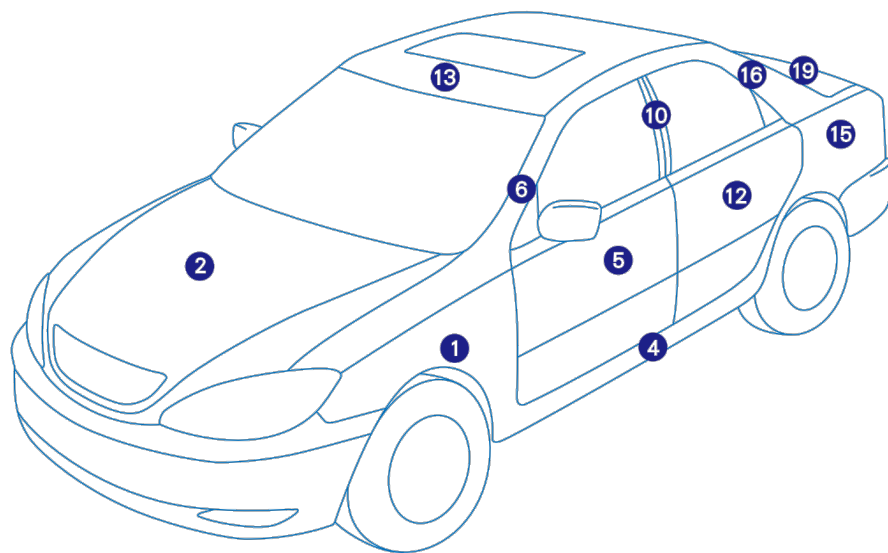
車身外觀鈹修與更換註記

| 1. 左前葉子板 | 2. 引擎蓋 有鈹修 | 3. 右前葉子板 |
