SAVE車輛查定認證書

加盟車商名稱 元氣汽車 認證書序號 A070425122607

| 車輛廠牌: NISSAN | 出廠年月: 201211 | 車輛型式: LIVINA |

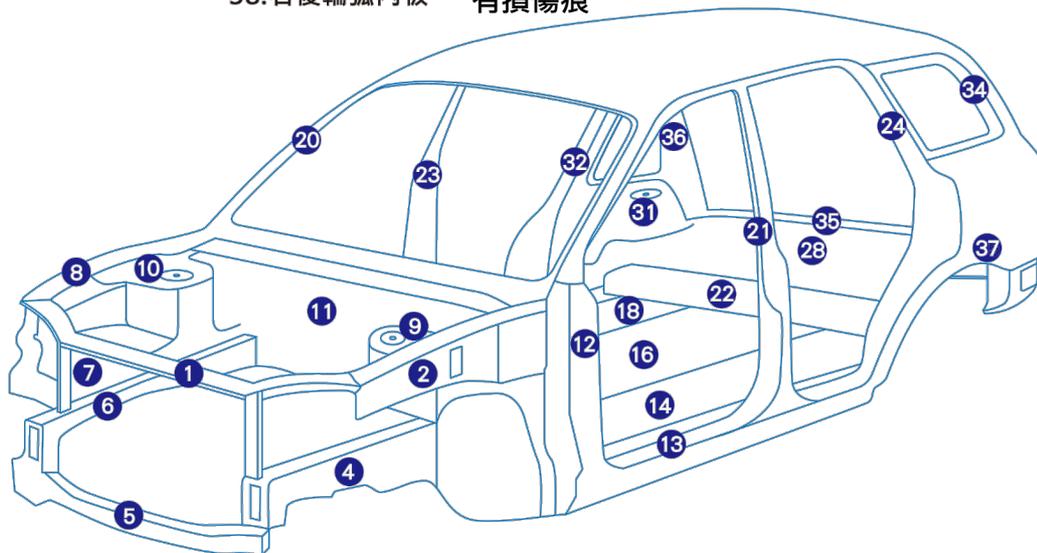
車體結構損傷與修復註記

- 一、本車經SAVE認證車聯盟專業查定人員針對認證項目進行鑑定，並依據查定結果開立SAVE車輛認證檢測報告書
- 二、SAVE認證項目:
 - 1.車輛是否遭受泡水查定認證。
 - 2.車身號碼/引擎號碼是否異常查定認證。
 - 3.車身骨架結構是否有修復歷查定認證。
- 三、SAVE認證結果:
 - 1.本車車骨架主結構無修復跡。
 - 2.本車無車身/引擎號碼異常之情事。
 - 3.本車無遭受泡水之情事。
- 四、車骨架結構修復歷查定報告:
 - 1.右後輪弧內板有修復跡。
- 五、其他溫馨提醒:

| 37. 左後輪弧內板 | 38. 右後輪弧內板 | |

有損傷痕
