# 裕隆集團 - 行將企業

## SAVE車輛查定認證書

加盟車商名稱 第一汽車 認證書序號 070625122202

車輛廠牌: MITSUBISHI 出廠年月: 201704 車輛型式: VERYCA  
排檔型式: 手排 傳動方式: 2WD 車身號碼: 610\*\*\*\*\*  
車門數: 2 排氣量: 1299 CC 引擎號碼: 4G13S1PB\*\*\*\*\*

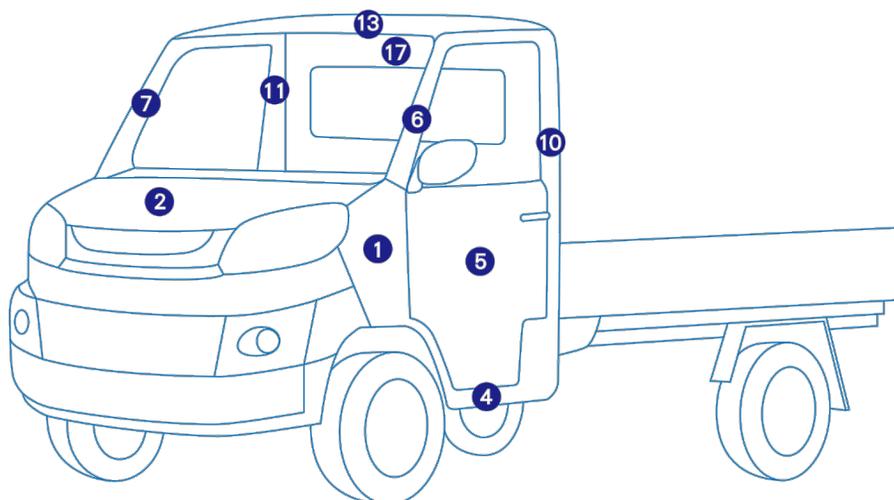
#### 車身外觀鈹修與更換註記

- 一、本車經SAVE認證車聯盟專業查定人員針對認證項目進行鑑定，並依據查定結果開立SAVE車輛認證檢測報告書
- 二、SAVE認證項目:
  - 1.車輛是否遭受泡水查定認證。
  - 2.車身號碼/引擎號碼是否異常查定認證。
  - 3.車身骨架結構是否有修復歷查定認證。
- 三、SAVE認證結果:
  - 1.本車車骨架主結構無修復跡。
  - 2.本車無車身/引擎號碼異常之情事。
  - 3.本車無遭受泡水之情事。
- 四、車骨架結構修復歷查定報告:
  - 1.左B柱外板、右B柱外板有修復跡。
- 五、其他溫馨提醒:
