# 裕隆集團 - 行將企業

## SAVE車輛查定認證書

加盟車商名稱 諾言車業 認證書序號 A070426010910

車輛廠牌: LUXGEN	出廠年月: 201203	車輛型式: MPV
排檔型式: 手自排	傳動方式: 2WD	車身號碼: L91SPC0*****
車門數: 5	排氣量: 2198 CC	引擎號碼: G22TA0*****

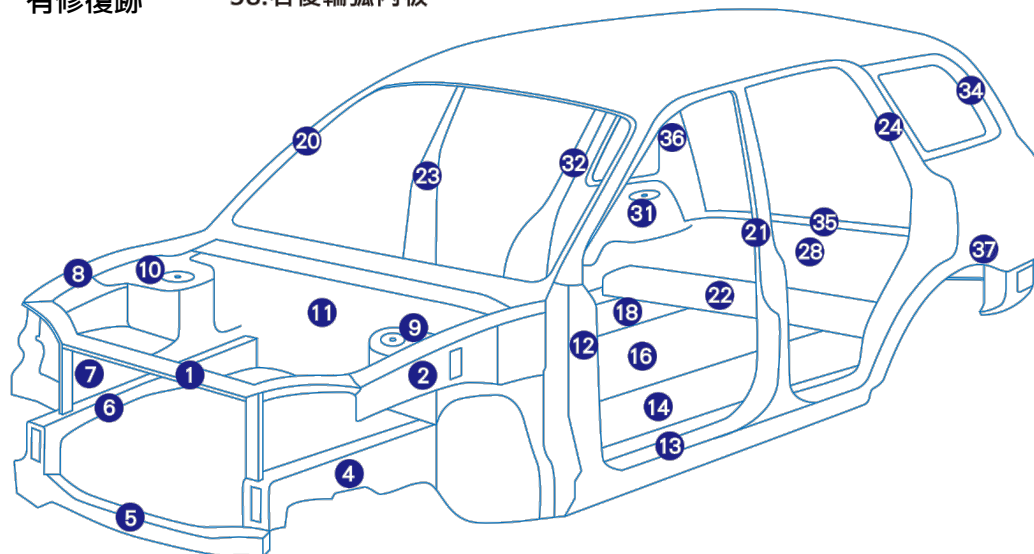
#### 車體結構損傷與修復註記

- 一、本車經SAVE認證車聯盟專業查定人員針對認證項目進行鑑定，並依據查定結果開立SAVE車輛認證檢測報告書
- 二、SAVE認證項目:
  - 1.車輛是否遭受泡水查定認證。
  - 2.車身號碼/引擎號碼是否異常查定認證。
  - 3.車身骨架結構是否有修復歷查定認證。
- 三、SAVE認證結果:
  - 1.本車車骨架主結構無修復跡。
  - 2.本車無車身/引擎號碼異常之情事。
  - 3.本車無遭受泡水之情事。
- 四、車骨架結構修復歷查定報告:
  - 1.水箱上支架、右前內龜前鈑、左後輪弧內板有修復跡。
- 五、其他溫馨提醒:
  - 無。

| 1. 水箱上支架 | 有修復跡 | 2. 左前劍尾 | 3. 左前避震器座前端 |
| 7. 右前避震器座前端 | 有修復跡 | 8. 右前劍尾 | 9. 左前避震器座 |
| 37. 左後輪弧內板 | 有修復跡 | 38. 右後輪弧內板 | |
