SAVE車輛查定認證書

加盟車商名稱 永昌汽車 認證書序號 D046326010802

| 車輛廠牌: VOLVO | 出廠年月: 201701 | 車輛型式: XC90 |

鑑定日期 2026/01/08

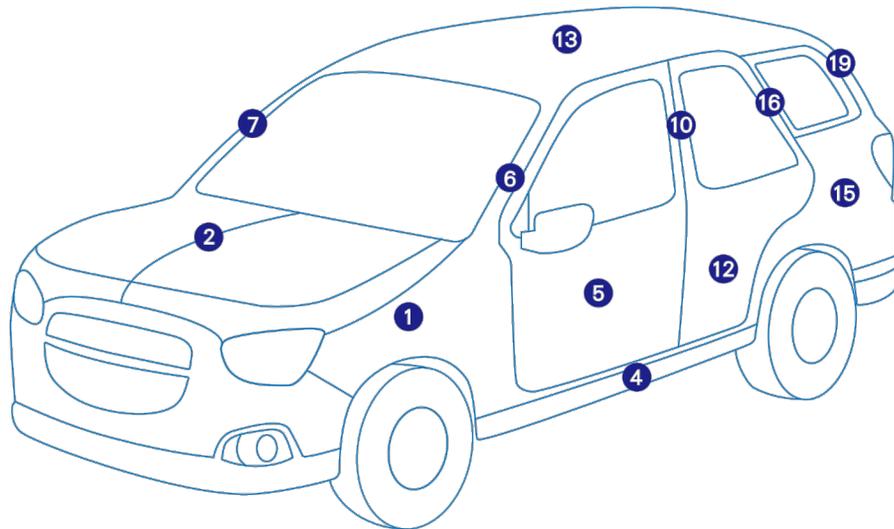
車身外觀鈹修與更換註記

| 4. 左戶定外板 | 5. 左前門 有鈹修 | 6. 左前A柱外板 |
| 7. 右前A柱外板 | 8. 右前門 有鈹修 | 9. 右戶定外板 |
| 10. 左B柱外板 | 11. 右B柱外板 | 12. 左後門 有鈹修 |
| 13. 車頂 | 14. 右後門 有鈹修 | 15. 左後葉子板 有鈹修 |
