# 裕隆集團 - 行將企業

## SAVE車輛查定認證書

加盟車商名稱 百宏汽車 認證書序號 D059826010906

車輛廠牌: HYUNDAI	出廠年月: 201407	車輛型式: ELANTRA
排檔型式: 手自排	傳動方式: 2WD	車身號碼: RFHEH41EBES0*****
車門數: 4	排氣量: 1797 CC	引擎號碼: G4NBEU9*****

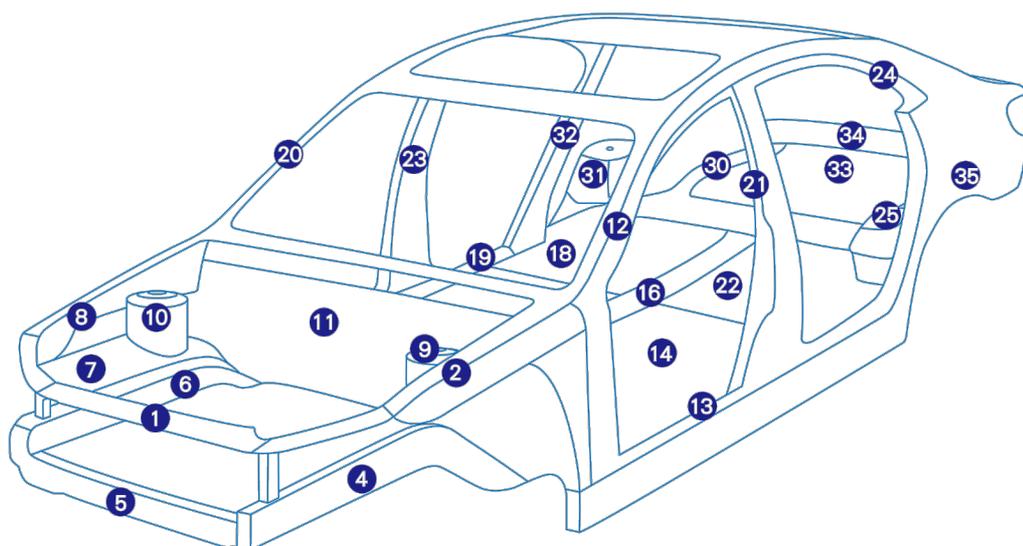
#### 車體結構損傷與修復註記

- 一、本車經SAVE認證車聯盟專業查定人員針對認證項目進行鑑定，並依據查定結果開立SAVE車輛認證檢測報告書
- 二、SAVE認證項目:
  - 1.車輛是否遭受泡水查定認證。
  - 2.車身號碼/引擎號碼是否異常查定認證。
  - 3.車身骨架結構是否有修復歷查定認證。
- 三、SAVE認證結果:
  - 1.本車車骨架結構無任何修復跡，且外觀鈑件無更換。
  - 2.本車無車身/引擎號碼異常之情事。
  - 3.本車無遭受泡水之情事。
- 四、車骨架結構修復歷查定報告:
  - 1.車底板有凹陷跡。
- 五、其他溫馨提醒:

| 16. 車底板(中) <b>有損傷痕</b> | 17. 右側側樑 | 18. 右側車底板 |
