SAVE車輛查定認證書

加盟車商名稱 第一汽車 認證書序號 019226012302

車輛廠牌: MAZDA	出廠年月: 201701	車輛型式: CX-3
排檔型式: 手自排	傳動方式: 2WD	車身號碼: JM7DK2W7AH01*****
車門數: 5	排氣量: 1998 CC	引擎號碼:

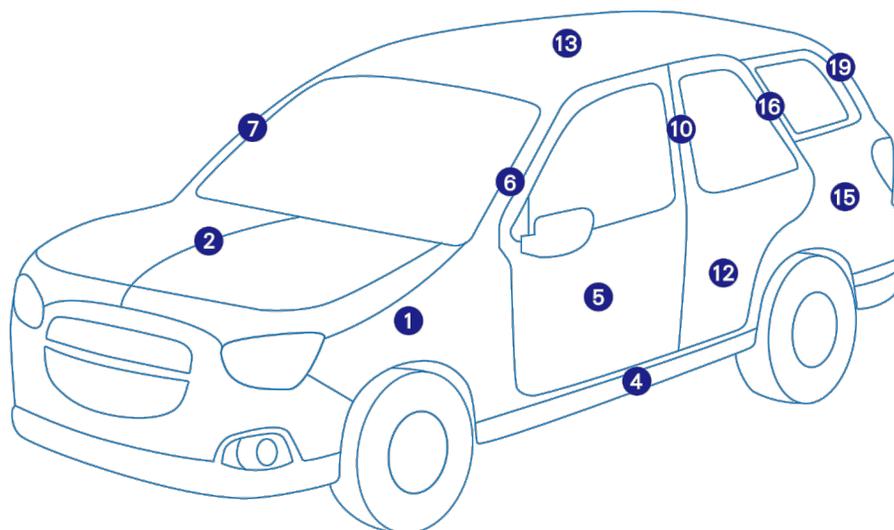
車身外觀鈑修與更換註記

| 1. 左前葉子板 有更換 | 2. 引擎蓋 有更換 | 3. 右前葉子板 |
