## SAVE車輛查定認證書

加盟車商名稱 達人汽車 認證書序號 D071926012602

車輛廠牌: AUDI 出廠年月: 202202 車輛型式: Q3  
排檔型式: 手自排 傳動方式: 2WD 車身號碼: WAUZZZF39N10\*\*\*\*\*  
車門數: 5 排氣量: 1498 CC 引擎號碼:

鑑定日期 2026/01/26

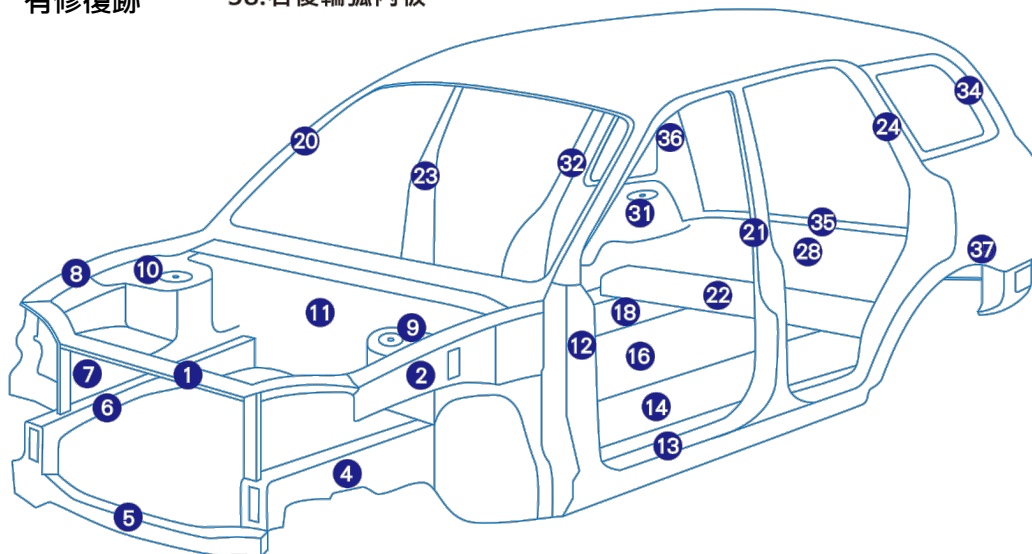
#### 車體結構損傷與修復註記

| 37. 左後輪弧內板 | 38. 右後輪弧內板 | |

有修復跡
