## SAVE車輛查定認證書

加盟車商名稱 辰瑜汽車 認證書序號 A076426013001

車輛廠牌: TOYOTA 出廠年月: 202205 車輛型式: COROLLA CROSS

鑑定日期 2026/01/30

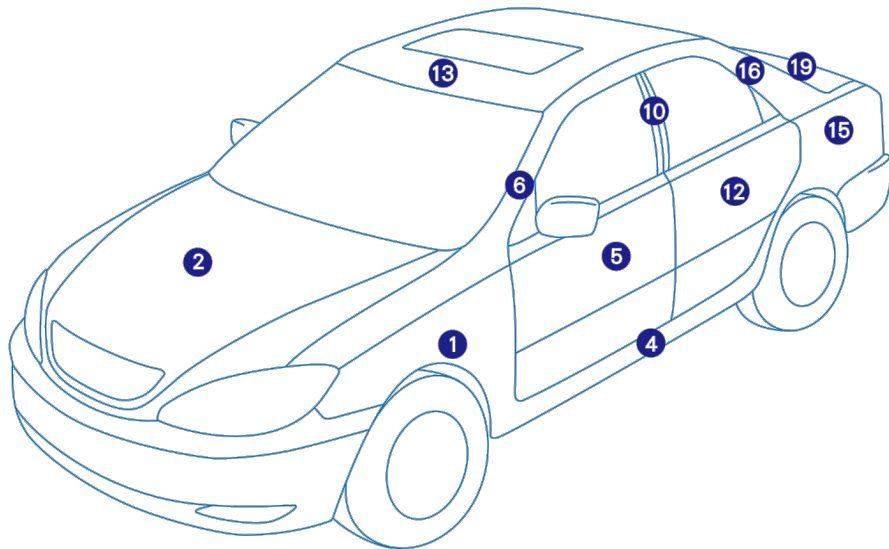
#### 車身外觀鈹修與更換註記

| 1. 左前葉子板 | 2. 引擎蓋 有鈹修 | 3. 右前葉子板 |
| 10. 左B柱外板 | 11. 右B柱外板 | 12. 左後門 有鈹修 |

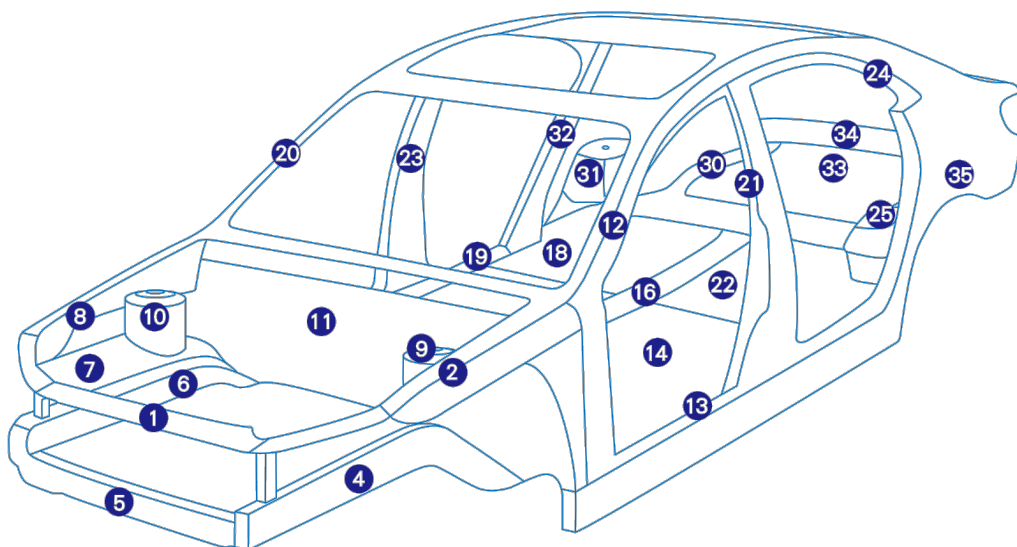
#### 車體結構損傷與修復註記

- 1.本車車骨架結構無任何修復跡。
