# 裕隆集團 - 行將企業

## SAVE車輛查定認證書

加盟車商名稱 彩弘汽車 認證書序號 A067126020411

車輛廠牌: TOYOTA	出廠年月: 201901	車輛型式: YARIS
排檔型式: 手自排	傳動方式: 2WD	車身號碼: NSP15140*****
車門數: 5	排氣量: 1496 CC	引擎號碼: 2NRX4*****

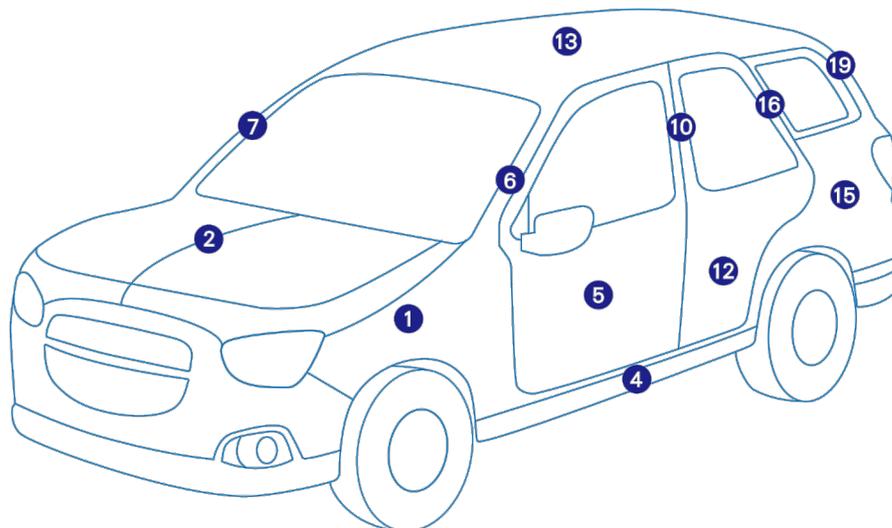
#### 車身外觀鈹修與更換註記

| 1. 左前葉子板 有更換 | 2. 引擎蓋 | 3. 右前葉子板 |
| 4. 左戶定外板 | 5. 左前門 有更換 | 6. 左前A柱外板 有鈹修 |
| 10. 左B柱外板 | 11. 右B柱外板 | 12. 左後門 有更換 |
| 13. 車頂 | 14. 右後門 | 15. 左後葉子板 有鈹修 |

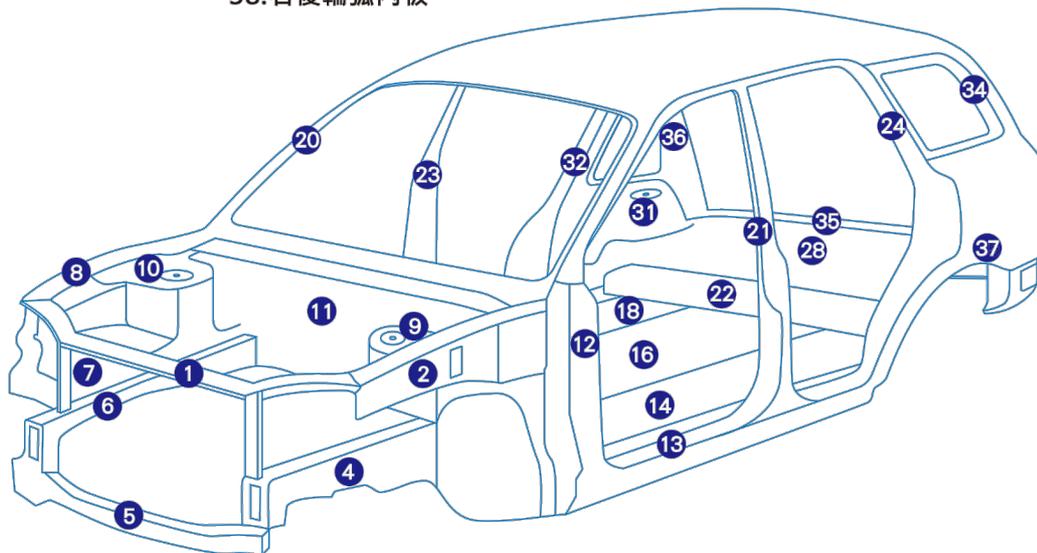
#### 車體結構損傷與修復註記

- 一、本車經SAVE認證車聯盟專業查定人員針對認證項目進行鑑定，並依據查定結果開立SAVE車輛認證檢測報告書
- 二、SAVE認證項目:
  - 1.車輛是否遭受泡水查定認證。
  - 2.車身號碼/引擎號碼是否異常查定認證。
  - 3.車身骨架結構是否有修復歷查定認證。
- 三、SAVE認證結果:
  - 1.本車車骨架主結構無修復跡。
  - 2.本車無車身/引擎號碼異常之情事。
  - 3.本車無遭受泡水之情事。
- 四、車骨架結構修復歷查定報告:
  - 1.左前A柱外板、水箱上支架、左前劍尾、左前內龜前鈑有修復跡。
- 五、其他溫馨提醒:
  - 無。

| 1. 水箱上支架 有修復跡 | 2. 左前劍尾 有修復跡 | 3. 左前避震器座前端 有修復跡 |
