SAVE車輛查定認證書

加盟車商名稱 永誠汽車 認證書序號 G070026020409

車輛廠牌: TOYOTA	出廠年月: 202101	車輛型式: COROLLA CROSS
排檔型式: 自排	傳動方式: 2WD	車身號碼: ZSG1003*****
車門數: 5	排氣量: 1798 CC	引擎號碼: 2ZRY6*****

鑑定日期 2026/02/04

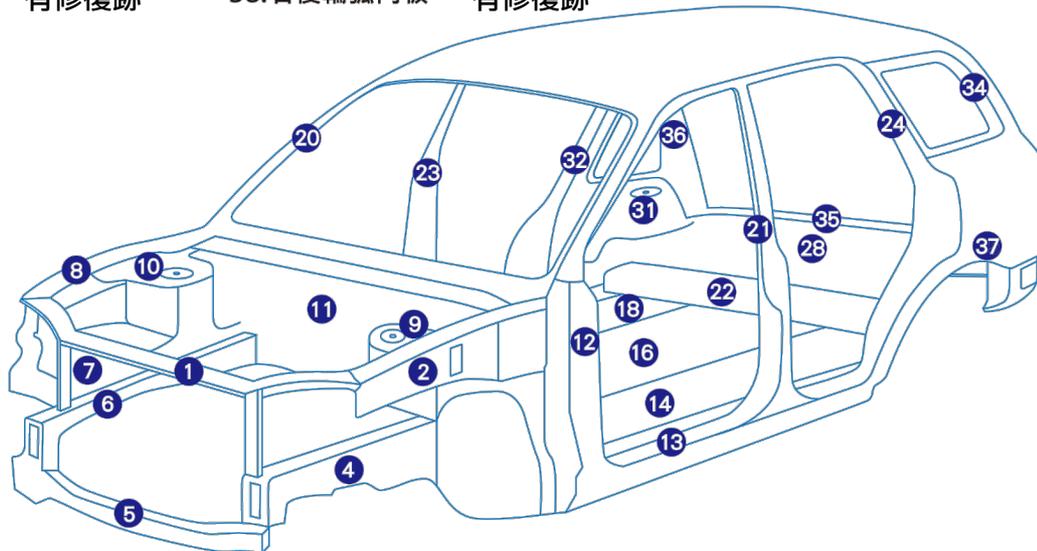
車體結構損傷與修復註記

- 一、本車經SAVE認證車聯盟專業查定人員針對認證項目進行鑑定，並依據查定結果開立SAVE車輛認證檢測報告書
- 二、SAVE認證項目:
 - 1.車輛是否遭受泡水查定認證。
 - 2.車身號碼/引擎號碼是否異常查定認證。
 - 3.車身骨架結構是否有修復歷查定認證。
- 三、SAVE認證結果:
 - 1.本車車骨架主結構無修復跡。
 - 2.本車無車身/引擎號碼異常之情事。
 - 3.本車無遭受泡水之情事。
- 四、車骨架結構修復歷查定報告:
 - 1.左後輪弧內板、右後輪弧內板有修復跡。
- 五、其他溫馨提醒:

| 37. 左後輪弧內板 | 38. 右後輪弧內板 | |

有修復跡
