SAVE車輛查定認證書

加盟車商名稱 鉅東汽車 認證書序號 A057726021114

車輛廠牌: HYUNDAI	出廠年月: 201205	車輛型式: ELANTRA
排檔型式: 手自排	傳動方式: 2WD	車身號碼: RFHEJ41EBCS0*****
車門數: 4	排氣量: 1797 CC	引擎號碼: G4NBCU1*****

SAVE認證車輛查驗報告

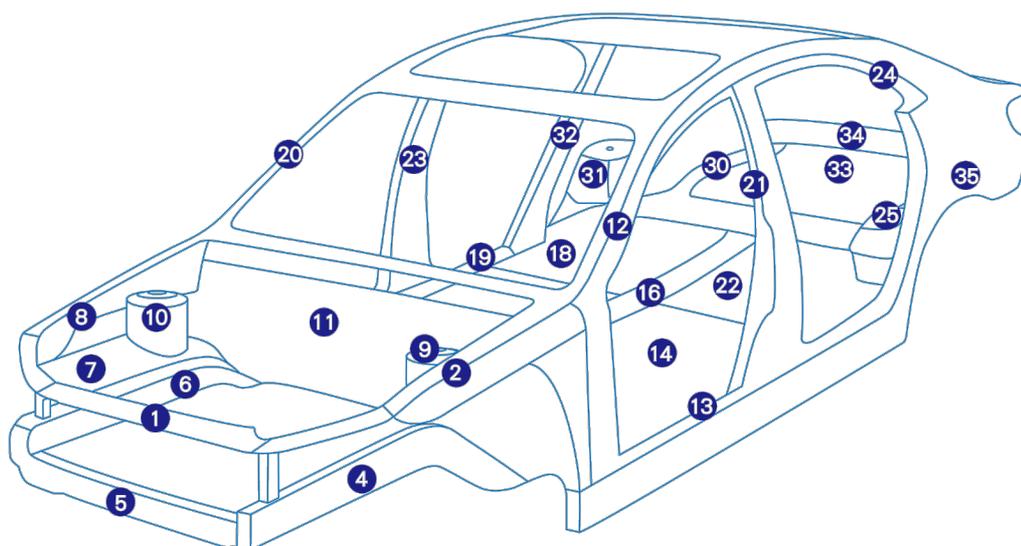
車體結構損傷與修復註記

- 一、本車經SAVE認證車聯盟專業查定人員針對認證項目進行鑑定，並依據查定結果開立SAVE車輛認證檢測報告書
- 二、SAVE認證項目:
 - 1.車輛是否遭受泡水查定認證。
 - 2.車身號碼/引擎號碼是否異常查定認證。
 - 3.車身骨架結構是否有修復歷查定認證。
- 三、SAVE認證結果:
 - 1.本車車骨架主結構無修復跡。
 - 2.本車無車身/引擎號碼異常之情事。
 - 3.本車無遭受泡水之情事。
- 四、車骨架結構修復歷查定報告:
 - 1.右後輪弧內板有修復跡。
- 五、其他溫馨提醒:
底盤、車身貼隔音棉

| 34. 後尾板 | 35. 左後輪弧內板 | 36. 右後輪弧內板 |
