SAVE車輛查定認證書

加盟車商名稱 第一汽車 認證書序號 A074726022602

車輛廠牌: HYUNDAI	出廠年月: 202306	車輛型式: STARIA
排檔型式: 手自排	傳動方式: 2WD	車身號碼: KMHYC811BRU1*****
車門數: 5	排氣量: 2199 CC	引擎號碼: D4HBPU3*****

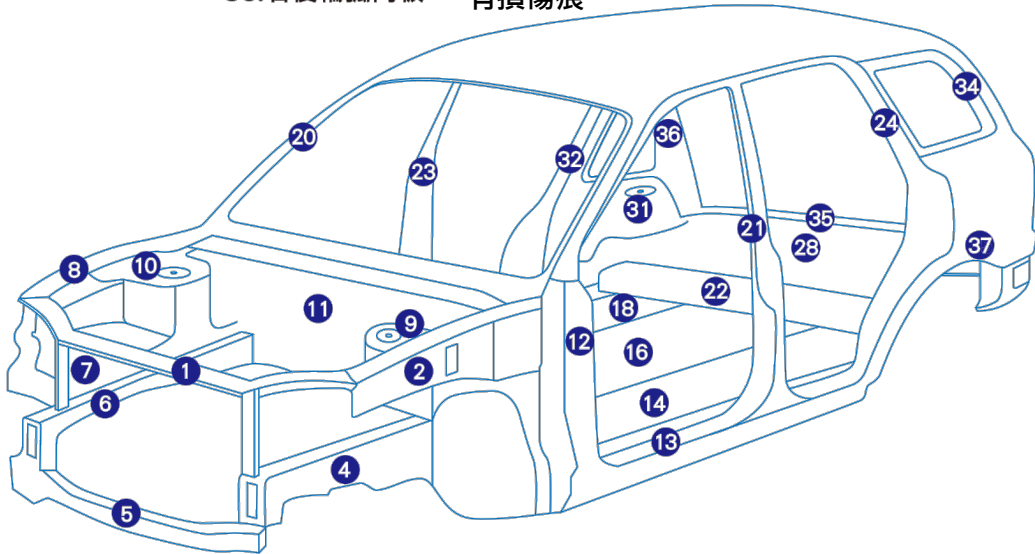
車體結構損傷與修復註記

- 一、本車經SAVE認證車聯盟專業查定人員針對認證項目進行鑑定，並依據查定結果開立SAVE車輛認證檢測報告書
- 二、SAVE認證項目:
 - 1.車輛是否遭受泡水查定認證。
 - 2.車身號碼/引擎號碼是否異常查定認證。
 - 3.車身骨架結構是否有修復歷查定認證。
- 三、SAVE認證結果:
 - 1.本車車骨架主結構無修復跡。
 - 2.本車無車身/引擎號碼異常之情事。
 - 3.本車無遭受泡水之情事。
- 四、車骨架結構修復歷查定報告:
 - 1.右後輪弧內板有修復跡。
- 五、其他溫馨提醒:

有損傷痕
