## SAVE車輛查定認證書

加盟車商名稱 豪鑫汽車 認證書序號 A070426030408

車輛廠牌: LUXGEN	出廠年月: 201301	車輛型式: U7
排檔型式: 手自排	傳動方式: 2WD	車身號碼: G91SPCA0*****
車門數: 5	排氣量: 2198 CC	引擎號碼: G22TC0*****

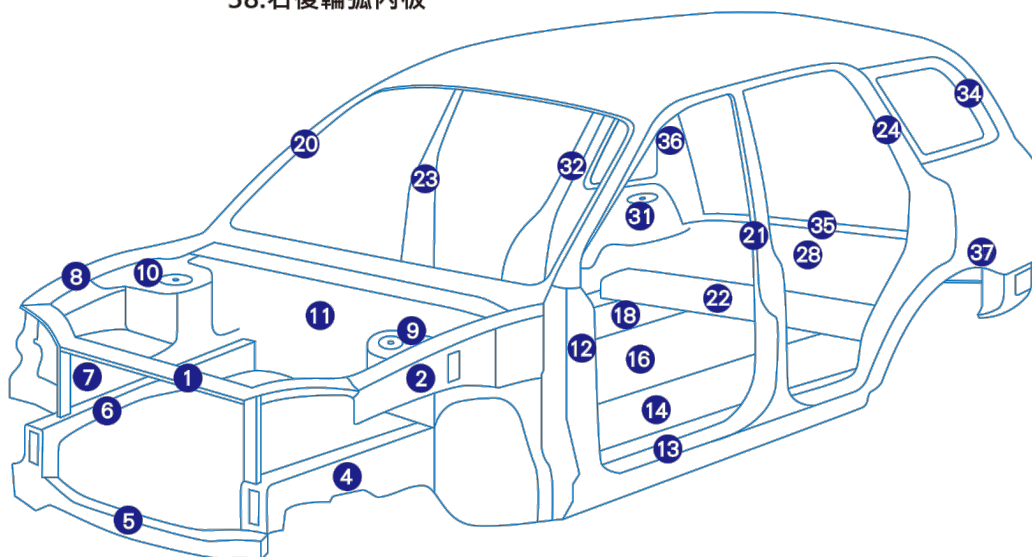
#### 車體結構損傷與修復註記

- 一、本車經SAVE認證車聯盟專業查定人員針對認證項目進行鑑定，並依據查定結果開立SAVE車輛認證檢測報告書
- 二、SAVE認證項目:
  - 1.車輛是否遭受泡水查定認證。
  - 2.車身號碼/引擎號碼是否異常查定認證。
  - 3.車身骨架結構是否有修復歷查定認證。
- 三、SAVE認證結果:
  - 1.本車車骨架主結構無修復跡。
  - 2.本車無車身/引擎號碼異常之情事。
  - 3.本車無遭受泡水之情事。
- 四、車骨架結構修復歷查定報告:
  - 1.後箱尾板有修復跡。
- 五、其他溫馨提醒:

有損傷痕
