# 裕隆集團 - 行將企業

## SAVE車輛查定認證書

加盟車商名稱 第一汽車 認證書序號 D059826031103

車輛廠牌: TOYOTA	出廠年月: 201203	車輛型式: WISH
排檔型式: 手自排	傳動方式: 2WD	車身號碼: ZGE2160*****
車門數: 5	排氣量: 1987 CC	引擎號碼: 3ZRA9*****

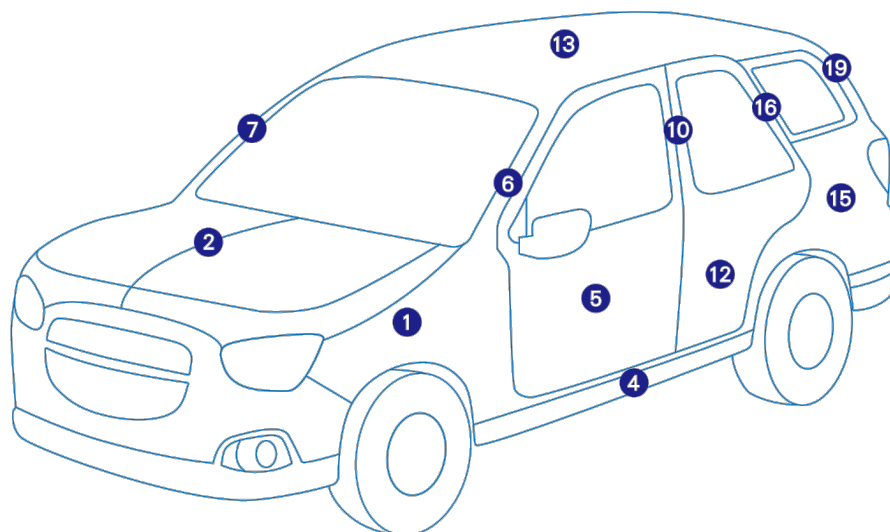
#### 車身外觀鈑修與更換註記

| 1. 左前葉子板 有更換 | 2. 引擎蓋 | 3. 右前葉子板 |
