## SAVE車輛查定認證書

加盟車商名稱 翔晟汽車 認證書序號 A901326031304

車輛廠牌: FORD	出廠年月: 201605	車輛型式: FOCUS
排檔型式: 手自排	傳動方式: 2WD	車身號碼: G270*****
車門數: 5	排氣量: 1499 CC	引擎號碼: G280*****

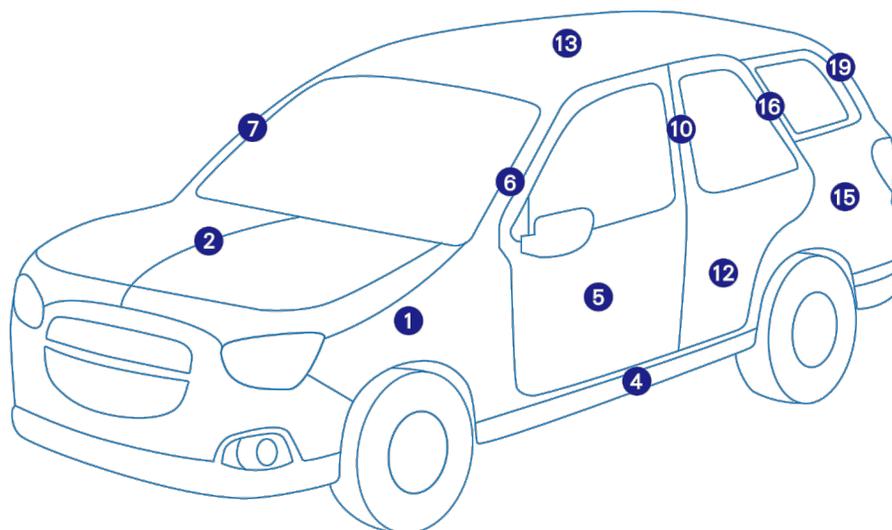
#### 車身外觀鈹修與更換註記

| 1. 左前葉子板 有鈹修 | 2. 引擎蓋 有鈹修 | 3. 右前葉子板 有更換 |
| 4. 左戶定外板 | 5. 左前門 有鈹修 | 6. 左前A柱外板 |
| 7. 右前A柱外板 | 8. 右前門 有鈹修 | 9. 右戶定外板 |
| 10. 左B柱外板 | 11. 右B柱外板 | 12. 左後門 有更換 |
| 13. 車頂 | 14. 右後門 有鈹修 | 15. 左後葉子板 有鈹修 |
| 16. 左後C柱外板 | 17. 右後C柱外板 | 18. 右後葉子板 有鈹修 |
| 19. 左後D柱外板 | 20. 後行李箱蓋(後尾門) 有鈹修 | 21. 右後D柱外板 |

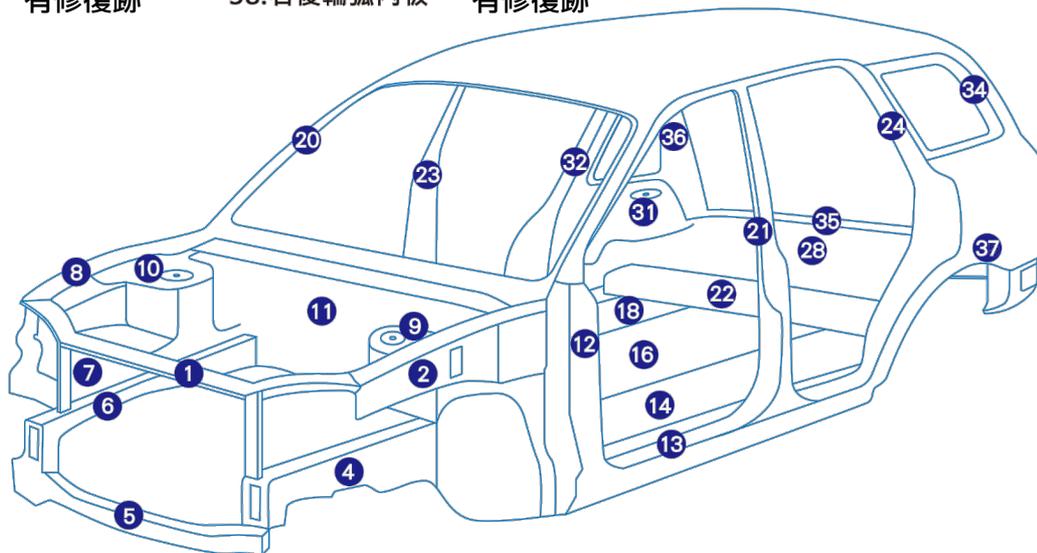
#### 車體結構損傷與修復註記

- 一、本車經SAVE認證車聯盟專業查定人員針對認證項目進行鑑定，並依據查定結果開立SAVE車輛認證檢測報告書
- 二、SAVE認證項目:
  - 1.車輛是否遭受泡水查定認證。
  - 2.車身號碼/引擎號碼是否異常查定認證。
  - 3.車身骨架結構是否有修復歷查定認證。
- 三、SAVE認證結果:
  - 1.本車車骨架主結構無修復跡。
  - 2.本車無車身/引擎號碼異常之情事。
  - 3.本車無遭受泡水之情事。
- 四、車骨架結構修復歷查定報告:
  - 1.左後輪弧內板、右後輪弧內板有修復跡。
- 五、其他溫馨提醒:

| 37. 左後輪弧內板 | 38. 右後輪弧內板 | |

有修復跡
