# 裕隆集團 - 行將企業

## SAVE車輛查定認證書

加盟車商名稱 協勝汽車 認證書序號 A067126031816

車輛廠牌: LEXUS	出廠年月: 201805	車輛型式: IS300
排檔型式: 手自排	傳動方式: 2WD	車身號碼: JTHBA5D29050*****
車門數: 4	排氣量: 1998 CC	引擎號碼:

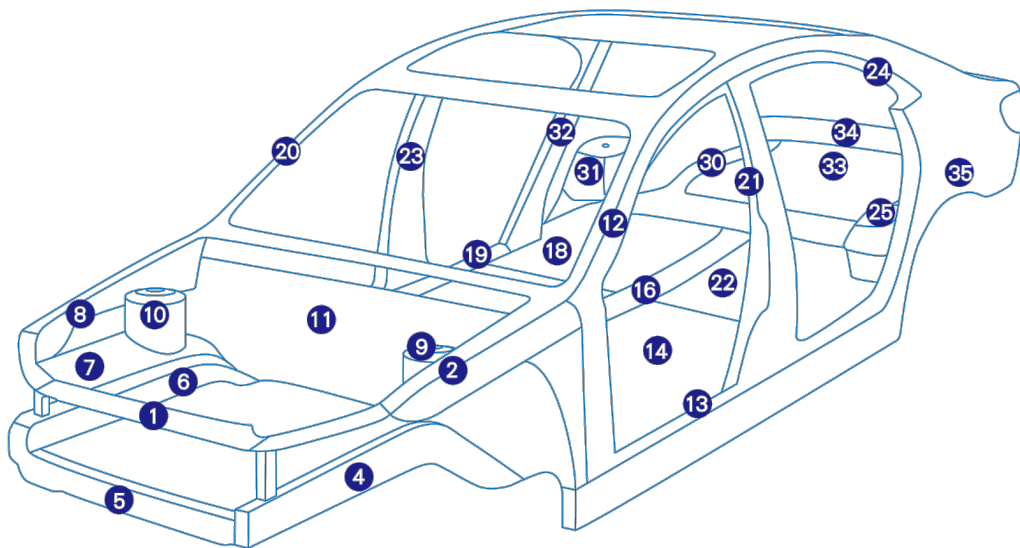
#### 車體結構損傷與修復註記

- 一、本車經SAVE認證車聯盟專業查定人員針對認證項目進行鑑定，並依據查定結果開立SAVE車輛認證檢測報告書
- 二、SAVE認證項目:
  - 1.車輛是否遭受泡水查定認證。
  - 2.車身號碼/引擎號碼是否異常查定認證。
  - 3.車身骨架結構是否有修復歷查定認證。
- 三、SAVE認證結果:
  - 1.本車車骨架主結構無修復跡。
  - 2.本車無車身/引擎號碼異常之情事。
  - 3.本車無遭受泡水之情事。
- 四、車骨架結構修復歷查定報告:
  - 1.右B柱外板、後箱尾板、右後輪弧內板有修復跡。
- 五、其他溫馨提醒:

| 34. 後尾板 有修復跡 | 35. 左後輪弧內板 | 36. 右後輪弧內板 有修復跡 |
