# 裕隆集團 - 行將企業

## SAVE車輛查定認證書

加盟車商名稱 宜昌汽車 認證書序號 A054726032511

車輛廠牌: HONDA	出廠年月: 201909	車輛型式: ODYSSEY
排檔型式: 手自排	傳動方式: 2WD	車身號碼: JHMRC1850KC2*****
車門數: 5	排氣量: 2356 CC	引擎號碼: K24W724*****

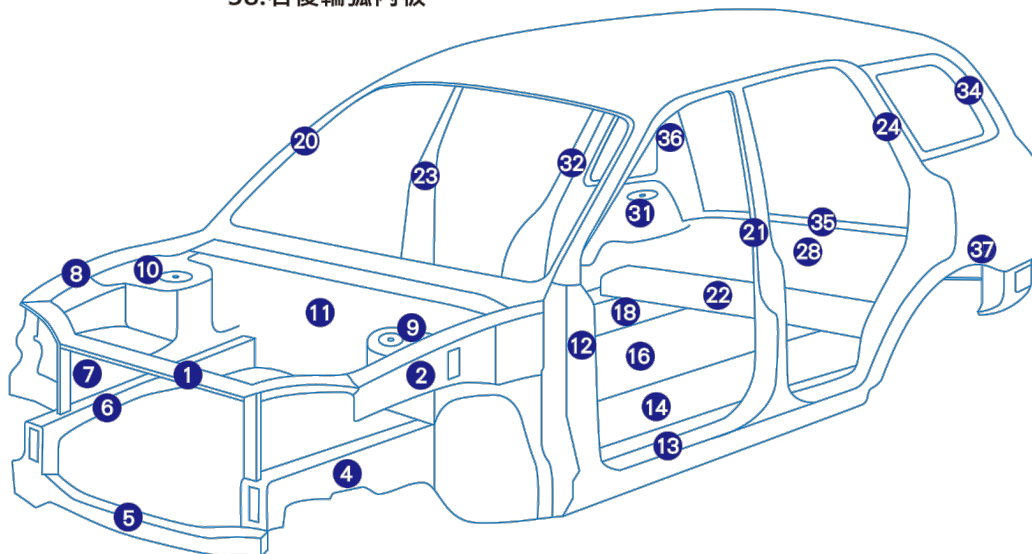
#### 車體結構損傷與修復註記

- 一、本車經SAVE認證車聯盟專業查定人員針對認證項目進行鑑定，並依據查定結果開立SAVE車輛認證檢測報告書
- 二、SAVE認證項目:
  - 1.車輛是否遭受泡水查定認證。
  - 2.車身號碼/引擎號碼是否異常查定認證。
  - 3.車身骨架結構是否有修復歷查定認證。
- 三、SAVE認證結果:
  - 1.本車車骨架主結構無修復跡。
  - 2.本車無車身/引擎號碼異常之情事。
  - 3.本車無遭受泡水之情事。
- 四、車骨架結構修復歷查定報告:
  - 1.水箱上支架有修復跡。
- 五、其他溫馨提醒:

| 1. 水箱上支架 有修復跡 | 2. 左前劍尾 | 3. 左前避震器座前端 |
