# 裕隆集團 - 行將企業

## SAVE車輛查定認證書

加盟車商名稱 凡麟國際車業 認證書序號 A075726032011

車輛廠牌: MAZDA	出廠年月: 201510	車輛型式: MAZDA 3
排檔型式: 手自排	傳動方式: 2WD	車身號碼: JM7BM3277G13*****
車門數: 4	排氣量: 1998 CC	引擎號碼:

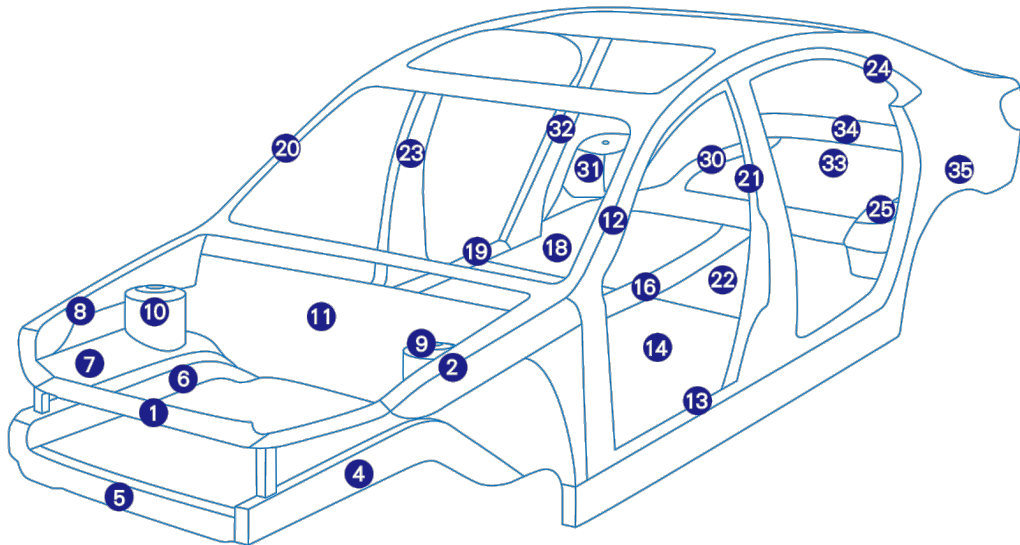
#### 車體結構損傷與修復註記

- 一、本車經SAVE認證車聯盟專業查定人員針對認證項目進行鑑定，並依據查定結果開立SAVE車輛認證檢測報告書
- 二、SAVE認證項目:
  - 1.車輛是否遭受泡水查定認證。
  - 2.車身號碼/引擎號碼是否異常查定認證。
  - 3.車身骨架結構是否有修復歷查定認證。
- 三、SAVE認證結果:
  - 1.本車車骨架主結構無修復跡。
  - 2.本車無車身/引擎號碼異常之情事。
  - 3.本車無遭受泡水之情事。
- 四、車骨架結構修復歷查定報告:
  - 1.左後輪弧內板、右後輪弧內板有修復跡。
- 五、其他溫馨提醒:

| 34. 後尾板 | 35. 左後輪弧內板 有修復跡 | 36. 右後輪弧內板 有修復跡 |
