## SAVE車輛查定認證書

加盟車商名稱 鴻揚汽車 認證書序號 A072726031812

車輛廠牌: TOYOTA 出廠年月: 201210 車輛型式: SIENNA  
排檔型式: 手自排 傳動方式: 2WD 車身號碼: 5TDXK3DC4DS2\*\*\*\*\*  
車門數: 5 排氣量: 3456 CC 引擎號碼:

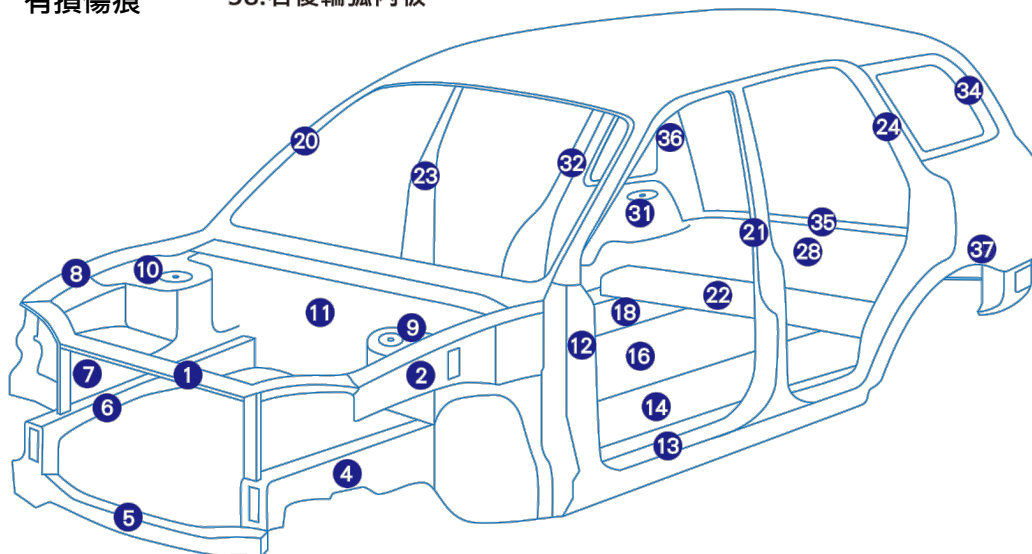
#### 車體結構損傷與修復註記

- 一、本車經SAVE認證車聯盟專業查定人員針對認證項目進行鑑定，並依據查定結果開立SAVE車輛認證檢測報告書
- 二、SAVE認證項目:
  - 1.車輛是否遭受泡水查定認證。
  - 2.車身號碼/引擎號碼是否異常查定認證。
  - 3.車身骨架結構是否有修復歷查定認證。
- 三、SAVE認證結果:
  - 1.本車車骨架主結構無修復跡。
  - 2.本車無車身/引擎號碼異常之情事。
  - 3.本車無遭受泡水之情事。
- 四、車骨架結構修復歷查定報告:
  - 1.左後輪弧內板有修復跡。
- 五、其他溫馨提醒:

| 37. 左後輪弧內板 | 38. 右後輪弧內板 | |

有損傷痕
