SAVE車輛查定認證書

加盟車商名稱 樂卡汽車大溪旗艦店 認證書序號 A070426032010

車輛廠牌: FORD	出廠年月: 201503	車輛型式: FOCUS
排檔型式: 手自排	傳動方式: 2WD	車身號碼: E2J0*****
車門數: 5	排氣量: 1997 CC	引擎號碼: E2J0*****

SAVE認證車輛查驗報告

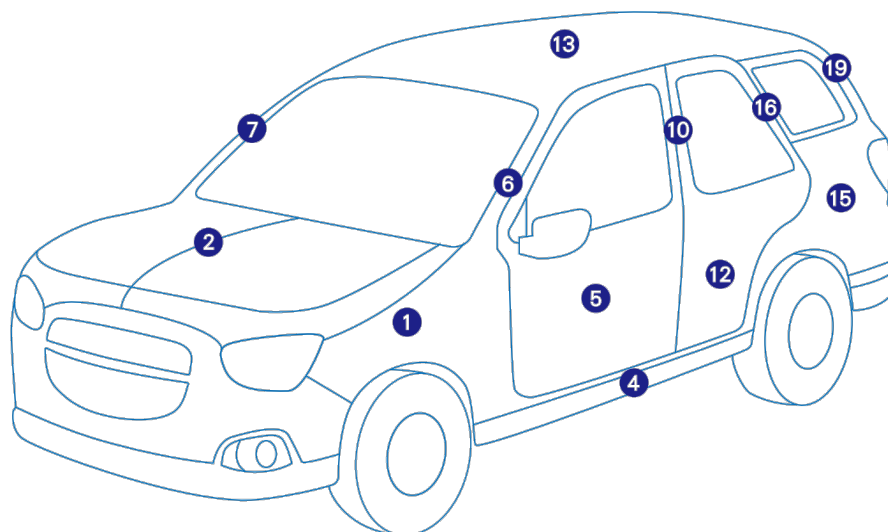
車身外觀鈹修與更換註記

1. 左前葉子板 有更換
4. 左戶定外板
7. 右前A柱外板
10. 左B柱外板
13. 車頂
16. 左後C柱外板
19. 左後D柱外板

2. 引擎蓋 有更換
5. 左前門
8. 右前門
11. 右B柱外板
14. 右後門
17. 右後C柱外板
20. 後行李箱蓋(後尾門)

3. 右前葉子板 有鈹修
6. 左前A柱外板
9. 右戶定外板
12. 左後門
15. 左後葉子板 有鈹修
18. 右後葉子板
21. 右後D柱外板

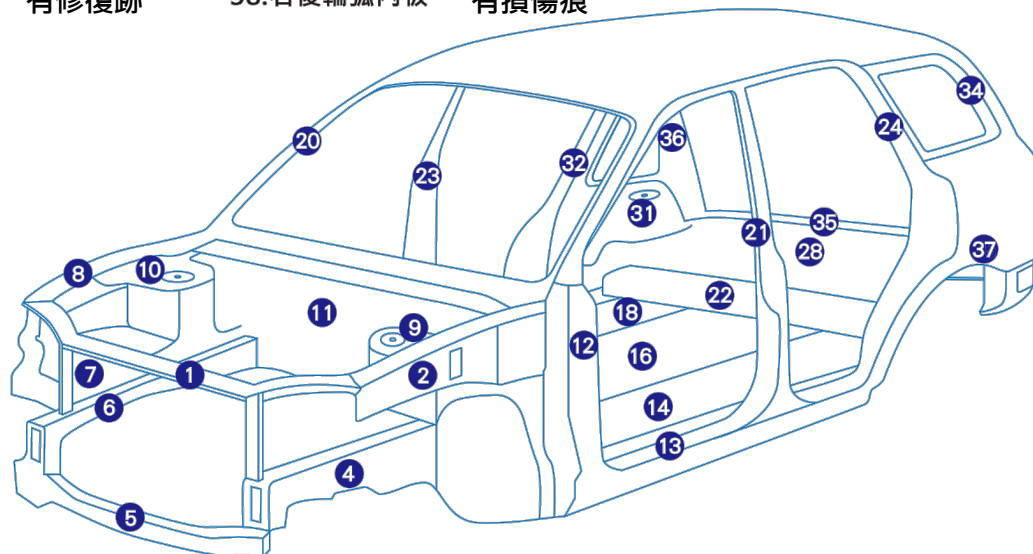
車體結構損傷與修復註記

| 1. 水箱上支架 | 有修復跡 | 2. 左前劍尾 | | 3. 左前避震器座前端 | |
| 4. 左前車大樑 | | 5. 水箱下支架 | 有修復跡 | 6. 右前車大樑 | |
| 37. 左後輪弧內板 | 有修復跡 | 38. 右後輪弧內板 | 有損傷痕 | | |
