## SAVE車輛查定認證書

加盟車商名稱 溢忠汽車 認證書序號 G069026032005

車輛廠牌: CITROEN 出廠年月: 200503 車輛型式: C2  
排檔型式: 手自排 傳動方式: 2WD 車身號碼: VF7JMNFC972\*\*\*\*\*  
車門數: 3 排氣量: 1587 CC 引擎號碼:

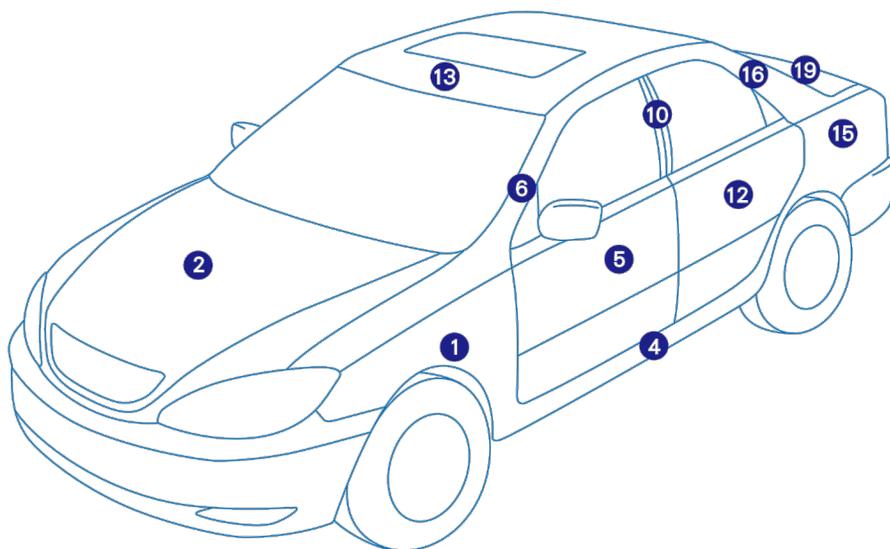
#### 車身外觀鈹修與更換註記

| 1. 左前葉子板 | 2. 引擎蓋 有更換 | 3. 右前葉子板 |
| 4. 左戶定外板 有鈹修 | 5. 左前門 | 6. 左前A柱外板 |
| 7. 右前A柱外板 有鈹修 | 8. 右前門 | 9. 右戶定外板 有鈹修 |
| 10. 左B柱外板 | 11. 右B柱外板 有鈹修 | 12. 左後門 |
| 16. 左後C柱外板 | 17. 右後C柱外板 有鈹修 | 18. 右後葉子板 |

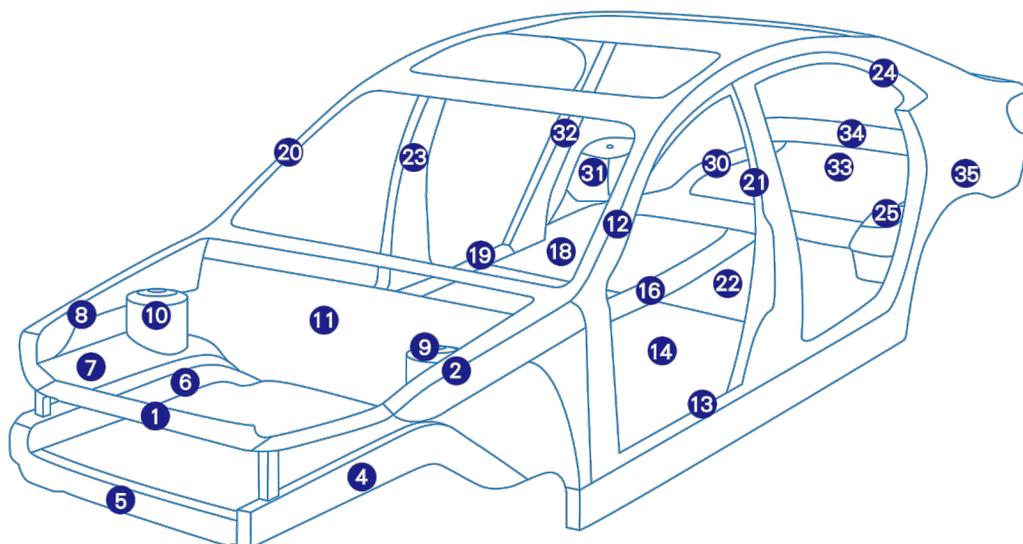
#### 車體結構損傷與修復註記

| 7. 右前避震器座前端 | 8. 右前劍尾 | 9. 左前避震器座 <b>有損傷痕</b> |
| 13. 左側戶定內板 | 14. 左側車底板 <b>有損傷痕</b> | 15. 左側側樑 |
| 16. 車底板(中) | 17. 右側側樑 | 18. 右側車底板 <b>有損傷痕</b> |
