## SAVE車輛查定認證書

加盟車商名稱 第一汽車 認證書序號 A076426032003

車輛廠牌: MITSUBISHI	出廠年月: 201403	車輛型式: DELICA
排檔型式: 手排	傳動方式: 2WD	車身號碼: 200*****
車門數: 2	排氣量: 2351 CC	引擎號碼: 4G64V0*****

## SAVE認證車輛查驗報告

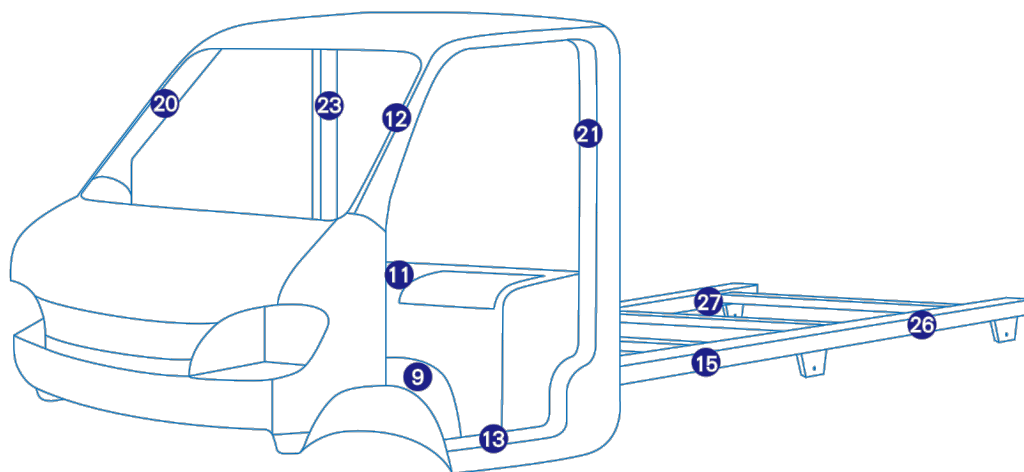
#### 車體結構損傷與修復註記

- 一、本車經SAVE認證車聯盟專業查定人員針對認證項目進行鑑定，並依據查定結果開立SAVE車輛認證檢測報告書
- 二、SAVE認證項目:
  - 1.車輛是否遭受泡水查定認證。
  - 2.車身號碼/引擎號碼是否異常查定認證。
  - 3.車身骨架結構是否有修復歷查定認證。
- 三、SAVE認證結果:
  - 1.本車車骨架結構無任何修復跡，且外觀鈹件無更換。
  - 2.本車無車身/引擎號碼異常之情事。
  - 3.本車無遭受泡水之情事。
- 四、車骨架結構修復歷查定報告:
  - 1.本車車骨架結構無任何修復跡。
- 五、其他溫馨提醒:

※若有鈑修或更換如上述註記，無異常則空白不註記。
