# 裕隆集團 - 行將企業

## SAVE車輛查定認證書

加盟車商名稱 宏悅汽車 認證書序號 A901326032510

車輛廠牌: VOLKSWAGEN 出廠年月: 201710 車輛型式: TIGUAN  
排檔型式: 手自排 傳動方式: 2WD 車身號碼: WVGZ775NZJW8\*\*\*\*\*  
車門數: 5 排氣量: 1395 CC 引擎號碼:

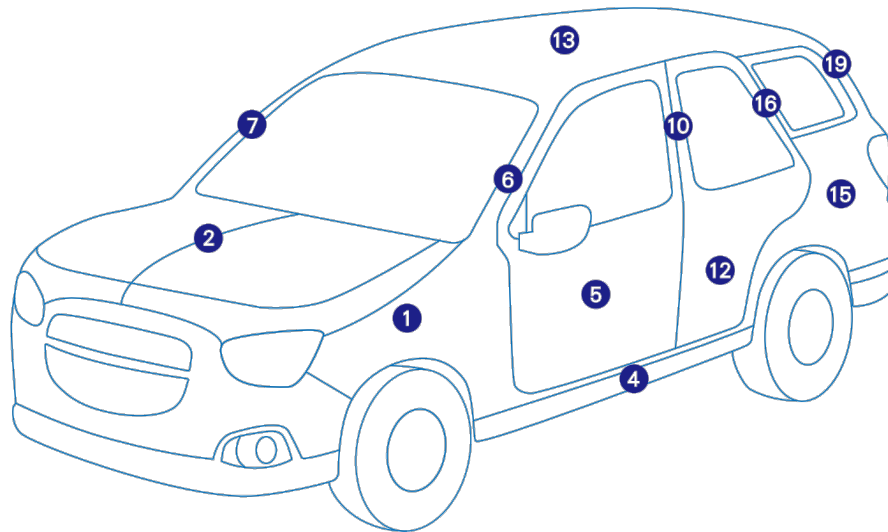
#### 車身外觀鈹修與更換註記

| 1. 左前葉子板 有鈹修 | 2. 引擎蓋 | 3. 右前葉子板 有鈹修 |
