# 裕隆集團 - 行將企業

## SAVE車輛查定認證書

加盟車商名稱 德泉汽車 認證書序號 D071826033006

車輛廠牌: INFINITI	出廠年月: 201109	車輛型式: G37
排檔型式: 手自排	傳動方式: 2WD	車身號碼: JN1CV6EK2BM4*****
車門數: 2	排氣量: 3696 CC	引擎號碼:

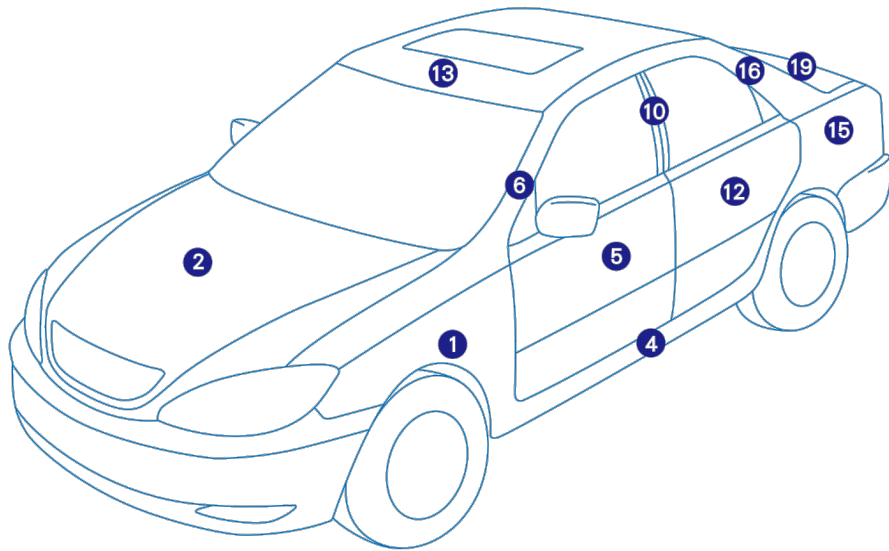
#### 車身外觀鈹修與更換註記

| 1. 左前葉子板 有鈹修 | 2. 引擎蓋 有鈹修 | 3. 右前葉子板 有鈹修 |
| 4. 左戶定外板 | 5. 左前門 有鈹修 | 6. 左前A柱外板 |
| 7. 右前A柱外板 | 8. 右前門 有鈹修 | 9. 右戶定外板 |
| 13. 車頂 有鈹修 | 14. 右後門 | 15. 左後葉子板 有鈹修 |
| 16. 左後C柱外板 | 17. 右後C柱外板 | 18. 右後葉子板 有鈹修 |
| 19. 後行李箱蓋(後尾門) 有鈹修 | | |

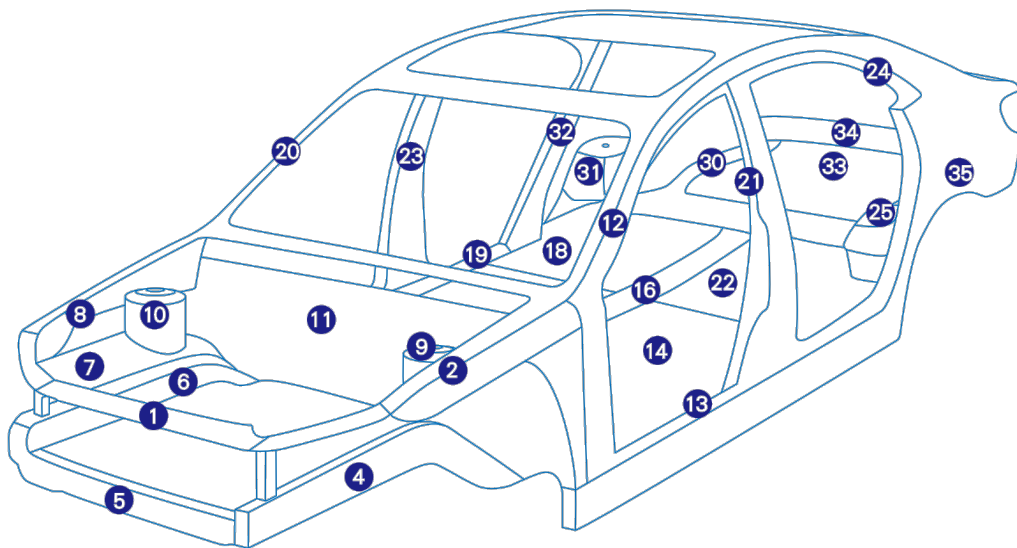
#### 車體結構損傷與修復註記

- 一、本車經SAVE認證車聯盟專業查定人員針對認證項目進行鑑定，並依據查定結果開立SAVE車輛認證檢測報告書
- 二、SAVE認證項目:
  - 1.車輛是否遭受泡水查定認證。
  - 2.車身號碼/引擎號碼是否異常查定認證。
  - 3.車身骨架結構是否有修復歷查定認證。
- 三、SAVE認證結果:
  - 1.本車車骨架主結構無修復跡。
  - 2.本車無車身/引擎號碼異常之情事。
  - 3.本車無遭受泡水之情事。
- 四、車骨架結構修復歷查定報告:
  - 1.後箱尾板、左後輪弧內板有修復跡。
- 五、其他溫馨提醒:

| 34. 後尾板 有修復跡 | 35. 左後輪弧內板 有修復跡 | 36. 右後輪弧內板 |
