## SAVE車輛查定認證書

加盟車商名稱 鉅東汽車 認證書序號 G073426033101

車輛廠牌: LUXGEN	出廠年月: 201601	車輛型式: U6
排檔型式: 手自排	傳動方式: 2WD	車身號碼: C71HPCA0*****
車門數: 5	排氣量: 1798 CC	引擎號碼: G18TGF20*****

## SAVE認證車輛查驗報告

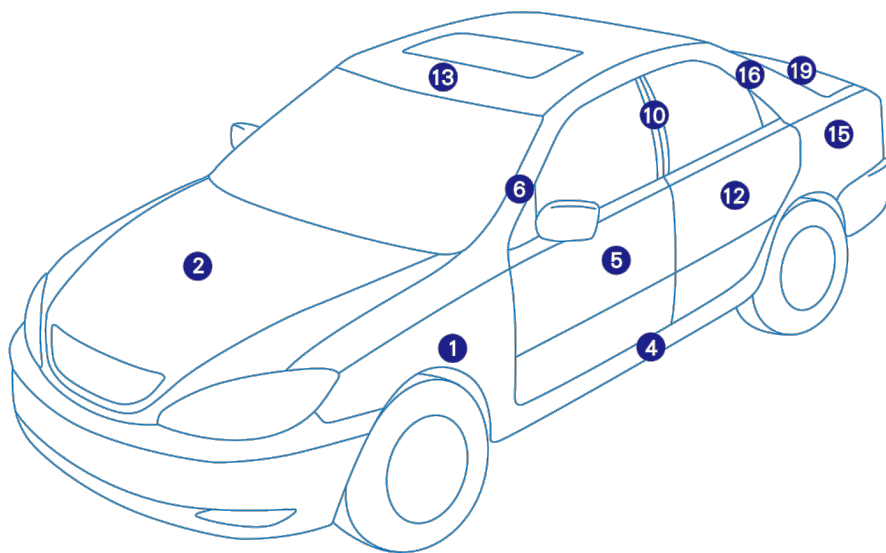
#### 車身外觀鈹修與更換註記

- 1. 左前葉子板 有鈹修
- 4. 左戶定外板 有鈹修
- 7. 右前A柱外板
- 10. 左B柱外板
- 13. 車頂
- 16. 左後C柱外板
- 19. 後行李箱蓋 (後尾門)

- 2. 引擎蓋 有鈹修
- 5. 左前門
- 8. 右前門
- 11. 右B柱外板
- 14. 右後門
- 17. 右後C柱外板

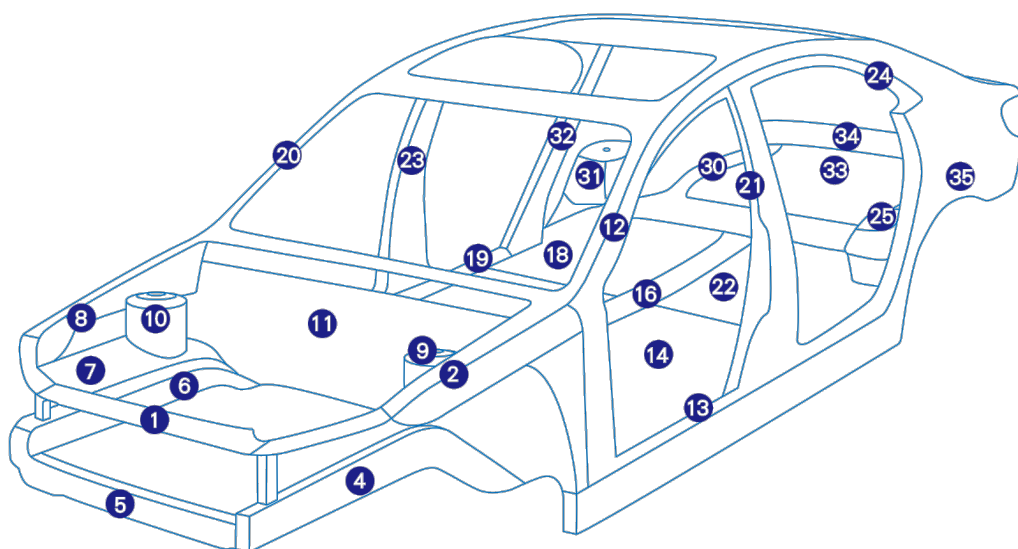
#### 車體結構損傷與修復註記

- 一、本車經SAVE認證車聯盟專業查定人員針對認證項目進行鑑定，並依據查定結果開立SAVE車輛認證檢測報告書
- 二、SAVE認證項目:
  - 1.車輛是否遭受泡水查定認證。
  - 2.車身號碼/引擎號碼是否異常查定認證。
  - 3.車身骨架結構是否有修復歷查定認證。
- 三、SAVE認證結果:
  - 1.本車車骨架主結構無修復跡。
  - 2.本車無車身/引擎號碼異常之情事。
  - 3.本車無遭受泡水之情事。
- 四、車骨架結構修復歷查定報告:
  - 1.後箱尾板有修復跡。
- 五、其他溫馨提醒:
