SAVE車輛查定認證書

加盟車商名稱 凱爾車業林口店 認證書序號 A074726040806

車輛廠牌: SUBARU	出廠年月: 201904	車輛型式: LEVORG
排檔型式: 自排	傳動方式: 2WD	車身號碼: JF1VMGL85KG0*****
車門數: 5	排氣量: 1998 CC	引擎號碼:

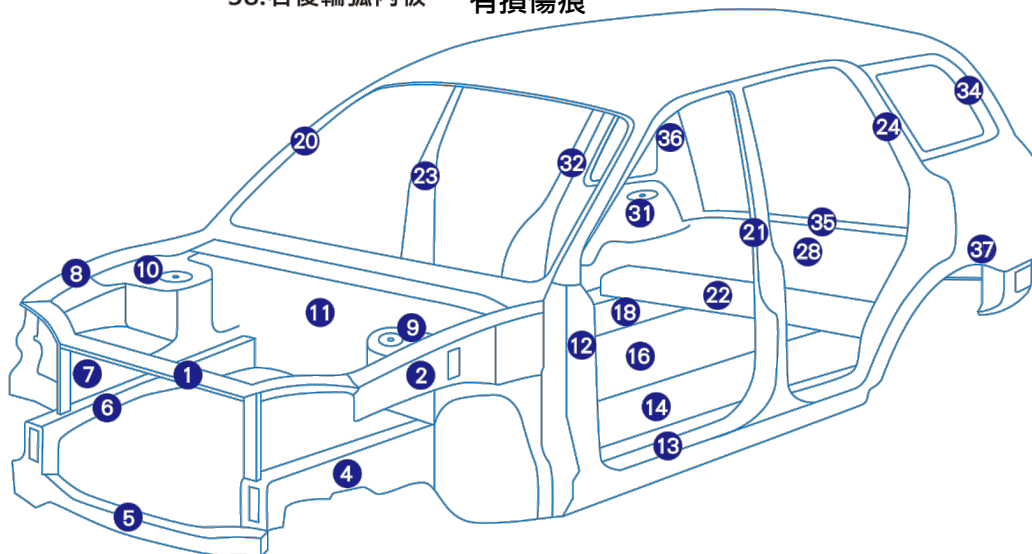
車體結構損傷與修復註記

- 一、本車經SAVE認證車聯盟專業查定人員針對認證項目進行鑑定，並依據查定結果開立SAVE車輛認證檢測報告書
- 二、SAVE認證項目:
 - 1.車輛是否遭受泡水查定認證。
 - 2.車身號碼/引擎號碼是否異常查定認證。
 - 3.車身骨架結構是否有修復歷查定認證。
- 三、SAVE認證結果:
 - 1.本車車骨架主結構無修復跡。
 - 2.本車無車身/引擎號碼異常之情事。
 - 3.本車無遭受泡水之情事。
- 四、車骨架結構修復歷查定報告:
 - 1.右後輪弧內板有修復跡。
- 五、其他溫馨提醒:

| 37. 左後輪弧內板 | 38. 右後輪弧內板 | |

有損傷痕
