## SAVE車輛查定認證書

加盟車商名稱 第一汽車 認證書序號 G077026040202

車輛廠牌: ISUZU	出廠年月: 200504	車輛型式: ELF
排檔型式: 手排	傳動方式: 2WD	車身號碼: RFMNR77L56J*****
車門數: 2	排氣量: 2999 CC	引擎號碼: 22*****

## SAVE認證車輛查驗報告

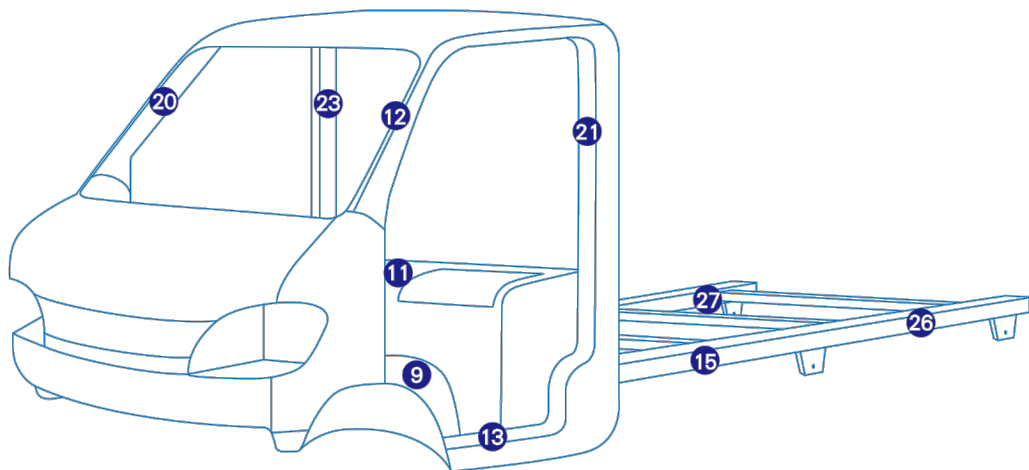
#### 車體結構損傷與修復註記

※若有鈹修或更換如上述註記，無異常則空白不註記。
