# 裕隆集團 - 行將企業

## SAVE車輛查定認證書

加盟車商名稱 第一汽車 認證書序號 D046326041001

車輛廠牌: HYUNDAI 出廠年月: 202203 車輛型式: PORTER  
排檔型式: 手自排 傳動方式: 2WD 車身號碼: RFHRDC2KBNS0\*\*\*\*\*  
車門數: 2 排氣量: 2497 CC 引擎號碼: D4CBM3\*\*\*\*\*

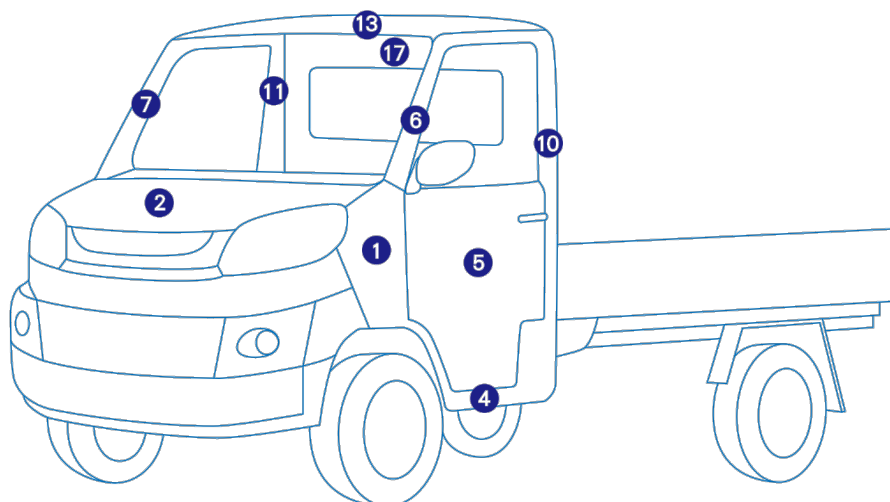
| 1. 左前葉子板 有鈹修 | 2. 前面板 有更換 | 3. 右前葉子板 有鈹修 |

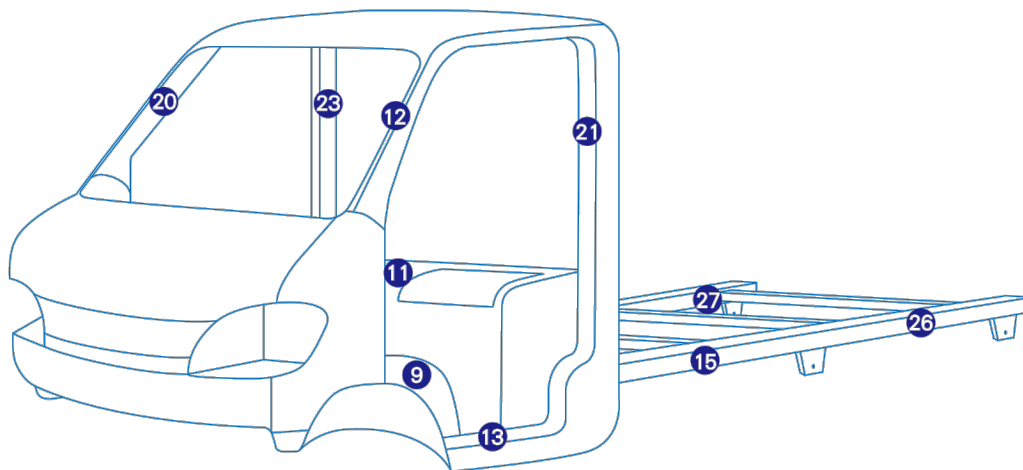
- 一、本車經SAVE認證車聯盟專業查定人員針對認證項目進行鑑定，並依據查定結果開立SAVE車輛認證檢測報告書
- 二、SAVE認證項目:
  - 1.車輛是否遭受泡水查定認證。
  - 2.車身號碼/引擎號碼是否異常查定認證。
  - 3.車身骨架結構是否有修復歷查定認證。
- 三、SAVE認證結果:
  - 1.本車車骨架主結構無修復跡。
  - 2.本車無車身/引擎號碼異常之情事。
  - 3.本車無遭受泡水之情事。
- 四、車骨架結構修復歷查定報告:
  - 1.左前內龜前鈑、右前內龜前鈑有修復跡。
- 五、其他溫馨提醒:

| 1. 引擎室前中間下底板 | 2. 左前劍尾 | 3. 引擎室左側下底板 | 有修復跡 |
