SAVE車輛查定認證書

加盟車商名稱 第一汽車 認證書序號 A073626041302

| 車輛廠牌: HYUNDAI | 出廠年月: 202110 | 車輛型式: VENUE |

SAVE認證車輛查驗報告

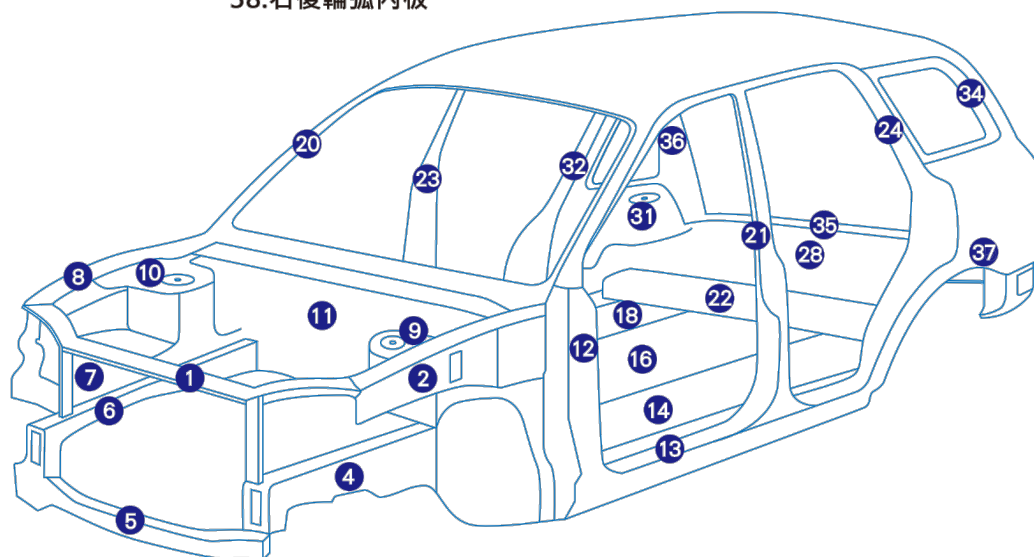
車體結構損傷與修復註記

- 一、本車經SAVE認證車聯盟專業查定人員針對認證項目進行鑑定，並依據查定結果開立SAVE車輛認證檢測報告書
- 二、SAVE認證項目:
 - 1.車輛是否遭受泡水查定認證。
 - 2.車身號碼/引擎號碼是否異常查定認證。
 - 3.車身骨架結構是否有修復歷查定認證。
- 三、SAVE認證結果:
 - 1.本車車骨架主結構無修復跡。
 - 2.本車無車身/引擎號碼異常之情事。
 - 3.本車無遭受泡水之情事。
- 四、車骨架結構修復歷查定報告:
 - 1.後箱尾板有修復跡。
- 五、其他溫馨提醒:

| 28. 後箱內底板 | 29. 右後大樑 有損傷痕 | 30. 後箱右底板內側 |
| 34. 左D柱內板 | 35. 後尾板 有損傷痕 | 36. 右D柱內板 |
