SAVE車輛查定認證書

加盟車商名稱 海川汽車 認證書序號 A074726042903

車輛廠牌: NISSAN	出廠年月: 201208	車輛型式: LIVINA
排檔型式: 自排	傳動方式: 2WD	車身號碼: L10GMB0*****
車門數: 5	排氣量: 1598 CC	引擎號碼: HR1684*****

SAVE認證車輛查驗報告

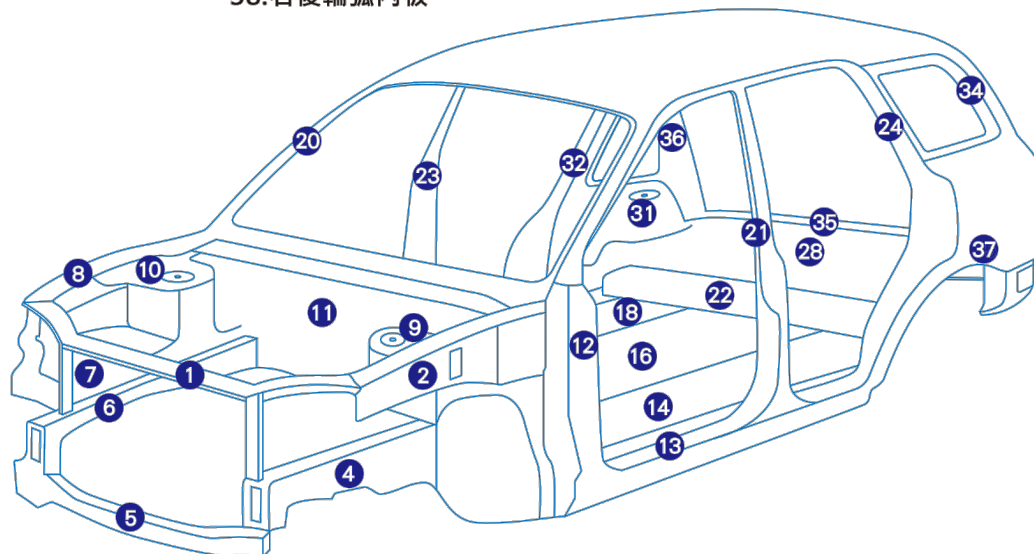
車體結構損傷與修復註記

- 一、本車經SAVE認證車聯盟專業查定人員針對認證項目進行鑑定，並依據查定結果開立SAVE車輛認證檢測報告書
- 二、SAVE認證項目:
 - 1.車輛是否遭受泡水查定認證。
 - 2.車身號碼/引擎號碼是否異常查定認證。
 - 3.車身骨架結構是否有修復歷查定認證。
- 三、SAVE認證結果:
 - 1.本車車骨架主結構無修復跡。
 - 2.本車無車身/引擎號碼異常之情事。
 - 3.本車無遭受泡水之情事。
- 四、車骨架結構修復歷查定報告:
 - 1.水箱上支架、左前劍尾、左前內龜前鈑有修復跡。
 - 2.水箱下支架有凹陷跡。
- 五、其他溫馨提醒:

| 1. 水箱上支架 有修復跡 | 2. 左前劍尾 有修復跡 | 3. 左前避震器座前端 有修復跡 |
| 4. 左前車大樑 | 5. 水箱下支架 有損傷痕 | 6. 右前車大樑 |
