SAVE車輛查定認證書

加盟車商名稱 成御車業 認證書序號 G076526050810

車輛廠牌: MITSUBISHI 出廠年月: 201809 車輛型式: DELICA
排檔型式: 手排 傳動方式: 2WD 車身號碼: 200*****
車門數: 5 排氣量: 2351 CC 引擎號碼: 4G64C0*****

SAVE認證車輛查驗報告

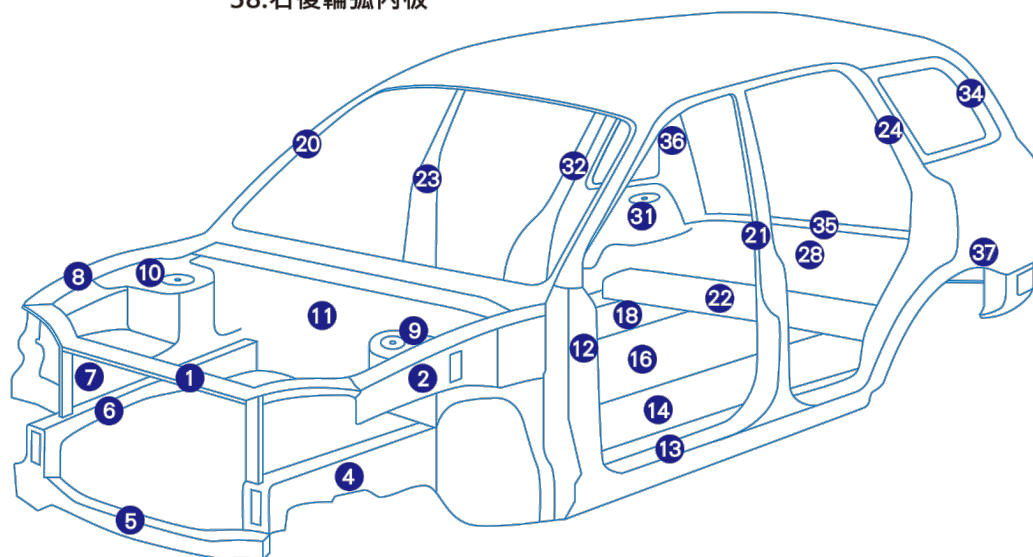
車體結構損傷與修復註記

- 一、本車經SAVE認證車聯盟專業查定人員針對認證項目進行鑑定，並依據查定結果開立SAVE車輛認證檢測報告書
- 二、SAVE認證項目:
 - 1.車輛是否遭受泡水查定認證。
 - 2.車身號碼/引擎號碼是否異常查定認證。
 - 3.車身骨架結構是否有修復歷查定認證。
- 三、SAVE認證結果:
 - 1.本車車骨架主結構無修復跡。
 - 2.本車無車身/引擎號碼異常之情事。
 - 3.本車無遭受泡水之情事。
- 四、車骨架結構修復歷查定報告:
 - 1.後箱尾板有修復跡。
- 五、其他溫馨提醒:

| 34. 左D柱內板 | 35. 後尾板 | 36. 右D柱內板 |

有修復跡
