SAVE車輛查定認證書

加盟車商名稱 芊好汽車 認證書序號 A070426042210

| 車輛廠牌: TOYOTA | 出廠年月: 202104 | 車輛型式: YARIS |

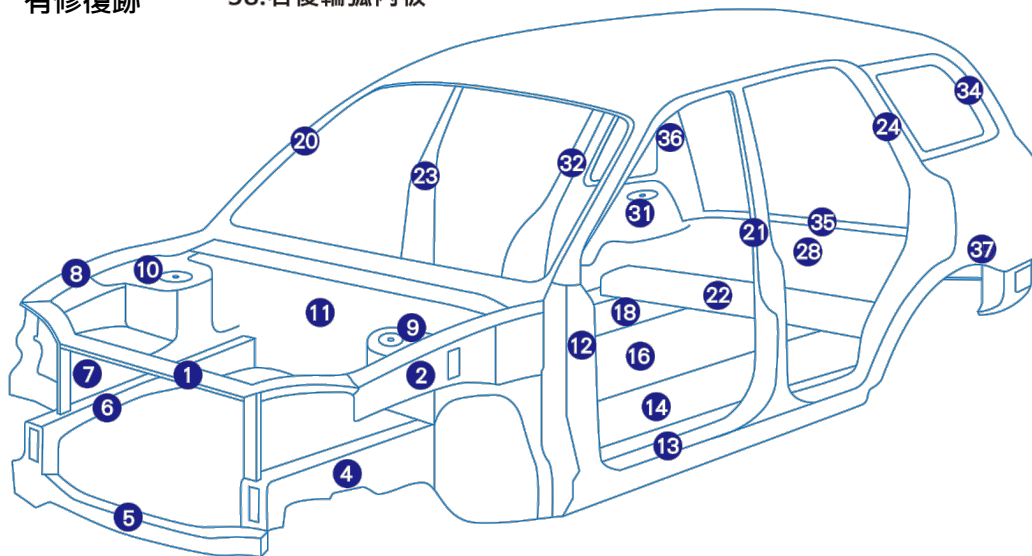
車體結構損傷與修復註記

| 1. 水箱上支架 | 有修復跡 | 2. 左前劍尾 | | 3. 左前避震器座前端 | 有修復跡 |
| 4. 左前車大樑 | 有損傷痕 | 5. 水箱下支架 | 有損傷痕 | 6. 右前車大樑 | |
| 7. 右前避震器座前端 | 有修復跡 | 8. 右前劍尾 | | 9. 左前避震器座 | |
| 37. 左後輪弧內板 | 有修復跡 | 38. 右後輪弧內板 | | | |
