SAVE車輛查定認證書

加盟車商名稱 芊好汽車 認證書序號 A070426042207

車輛廠牌: TOYOTA	出廠年月: 202103	車輛型式: YARIS
排檔型式: 手自排	傳動方式: 2WD	車身號碼: NSP15141*****
車門數: 5	排氣量: 1496 CC	引擎號碼: 2NRX6*****

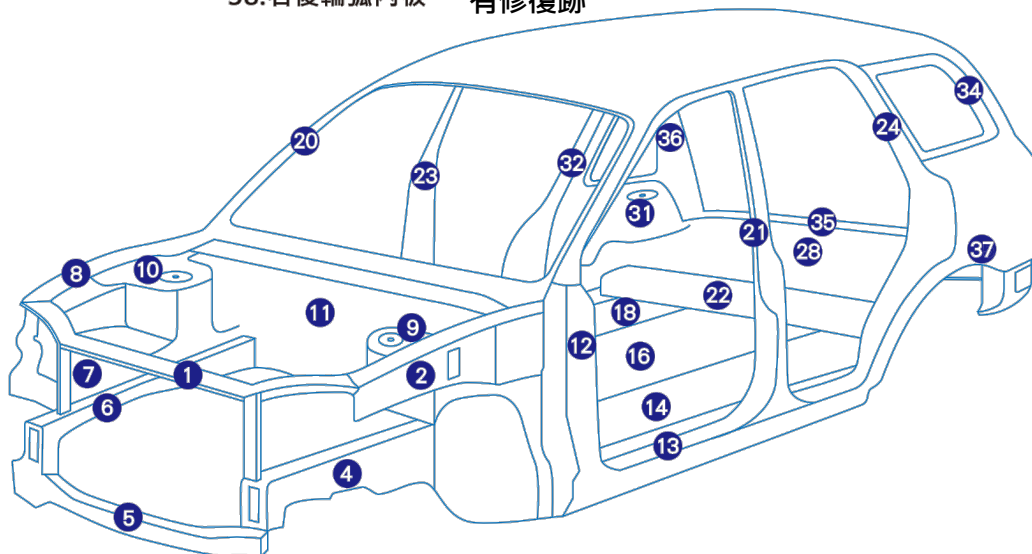
車體結構損傷與修復註記

| 1. 水箱上支架 有修復跡 | 2. 左前劍尾 | 3. 左前避震器座前端 |
| 4. 左前車大樑 | 5. 水箱下支架 有損傷痕 | 6. 右前車大樑 有損傷痕 |
| 7. 右前避震器座前端 有修復跡 | 8. 右前劍尾 | 9. 左前避震器座 |
| 37. 左後輪弧內板 | 38. 右後輪弧內板 有修復跡 | |
