## SAVE車輛查定認證書

車輛廠牌: TOYOTA	出廠年月: 202403	車輛型式: ALTIS HYBRID
排檔型式: 自排	傳動方式: 2WD	車身號碼: RKLBA3BE5R00*****
車門數: 4	排氣量: 1798 CC	引擎號碼: 2ZRZ1*****

鑑定日期 2026/04/28

### Car Condition Report

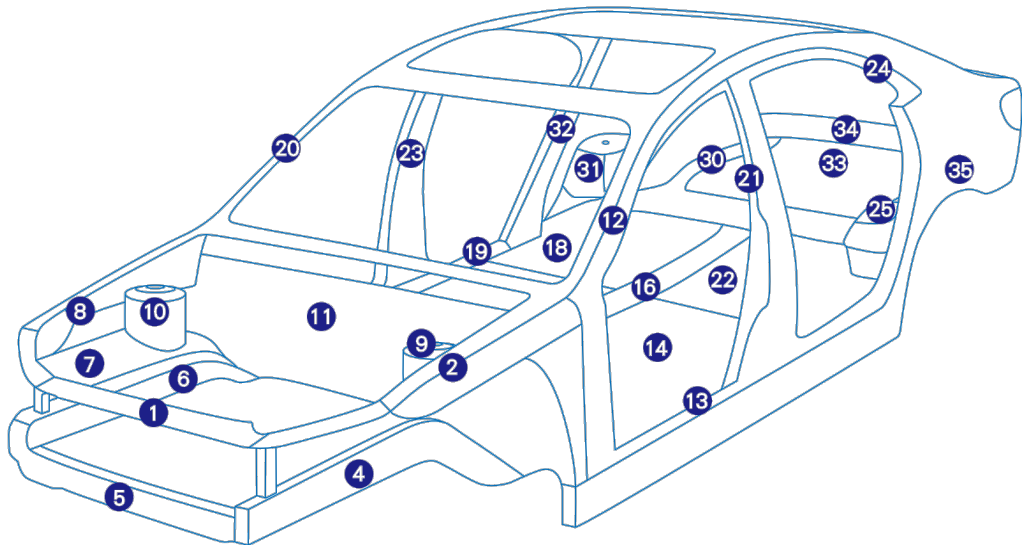
#### 車體結構損傷與修復註記

- 一、本車經SAVE認證車聯盟專業查定人員針對認證項目進行鑑定，並依據查定結果開立SAVE車輛認證檢測報告書
- 二、SAVE認證項目:
  - 1.車輛是否遭受泡水查定認證。
  - 2.車身號碼/引擎號碼是否異常查定認證。
  - 3.車身骨架結構是否有修復歷查定認證。
- 三、SAVE認證結果:
  - 1.本車車骨架結構無任何修復跡，且外觀鈑件無更換。
  - 2.本車無車身/引擎號碼異常之情事。
  - 3.本車無遭受泡水之情事。
- 四、車骨架結構修復歷查定報告:
  - 1.本車車骨架結構無任何修復跡。
- 五、其他溫馨提醒:
