SAVE車輛查定認證書

加盟車商名稱 成御車業 認證書序號 G076526050806

車輛廠牌: HYUNDAI	出廠年月: 201611	車輛型式: ELANTRA
排檔型式: 手自排	傳動方式: 2WD	車身號碼: RFHEJ41EBHS0*****
車門數: 4	排氣量: 1797 CC	引擎號碼: G4NBGU8*****

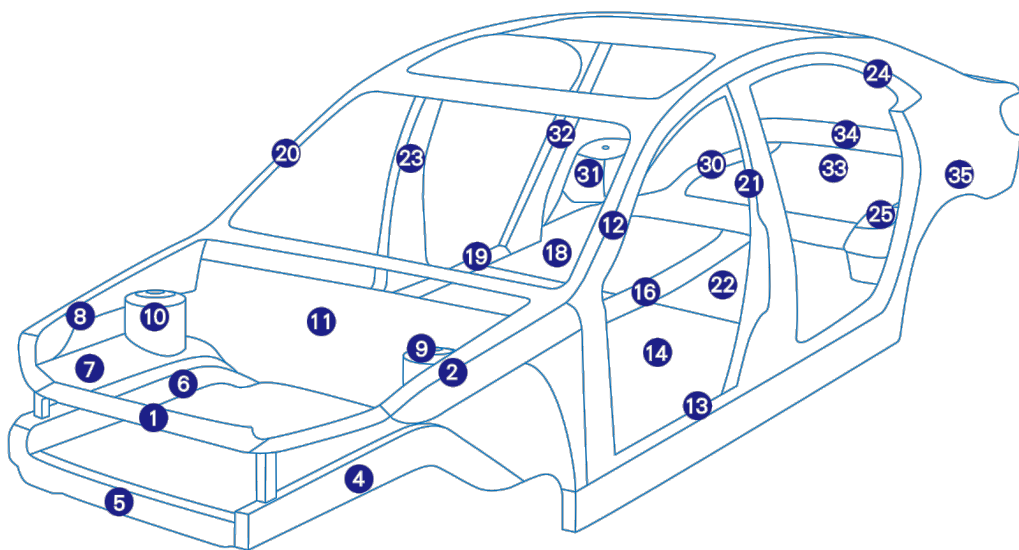
車體結構損傷與修復註記

- 一、本車經SAVE認證車聯盟專業查定人員針對認證項目進行鑑定，並依據查定結果開立SAVE車輛認證檢測報告書
- 二、SAVE認證項目:
 - 1.車輛是否遭受泡水查定認證。
 - 2.車身號碼/引擎號碼是否異常查定認證。
 - 3.車身骨架結構是否有修復歷查定認證。
- 三、SAVE認證結果:
 - 1.本車車骨架主結構無修復跡。
 - 2.本車無車身/引擎號碼異常之情事。
 - 3.本車無遭受泡水之情事。
- 四、車骨架結構修復歷查定報告:
 - 1.右後輪弧內板有修復跡。
- 五、其他溫馨提醒:

| 34. 後尾板 | 35. 左後輪弧內板 | 36. 右後輪弧內板 有修復跡 |
